Tuindorp Vooruit

Deze brochure beschrijft een uniek monument in Ede "Tuindorp Vooruit". En wilt u dit monument zelf ervaren dan kunt u dit doen aan de hand van de wandeling (vanaf blz. 5).

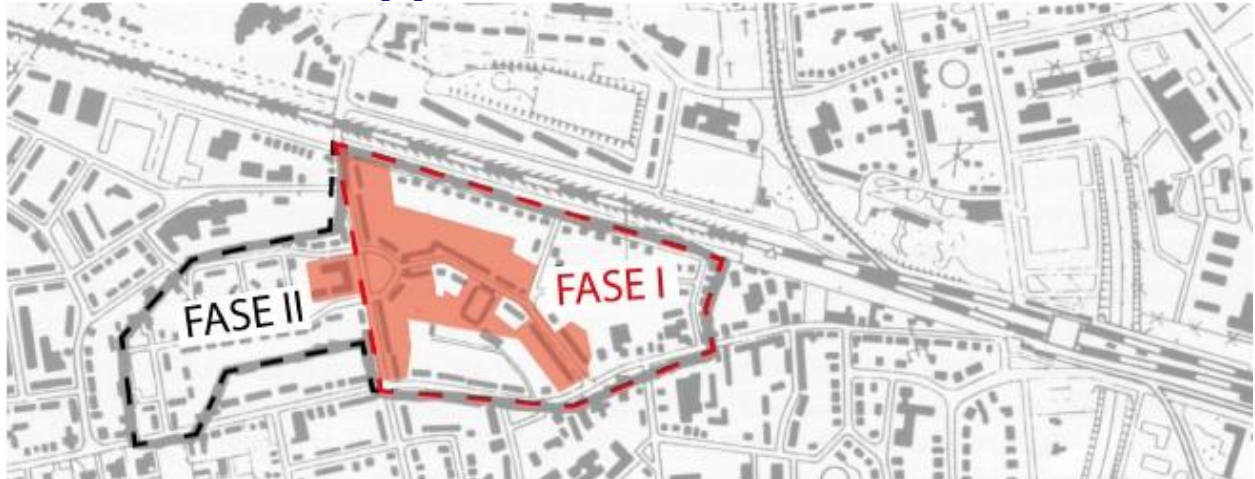
Afb. 2. Faseringsplattegrond. Rood omlijnd: fase I; zwart omlijnd: fase II; rood gearceerd: gemeentelijk monument (onderlegger: Kooiman, "Een tuindorp in Ede," 17; bewerking: auteur).

De tweede fase van het tuindorp is in de periode 1995 tot 2003 vervangen voor nieuwbouw, omdat dit deel van mindere kwaliteit was. Een deel van de eerste fase van het tuindorp is in 1997 aangewezen als gemeentelijk monument (afb. 2). In de onderstaande tekst zal op dit monumentale deel worden ingegaan.

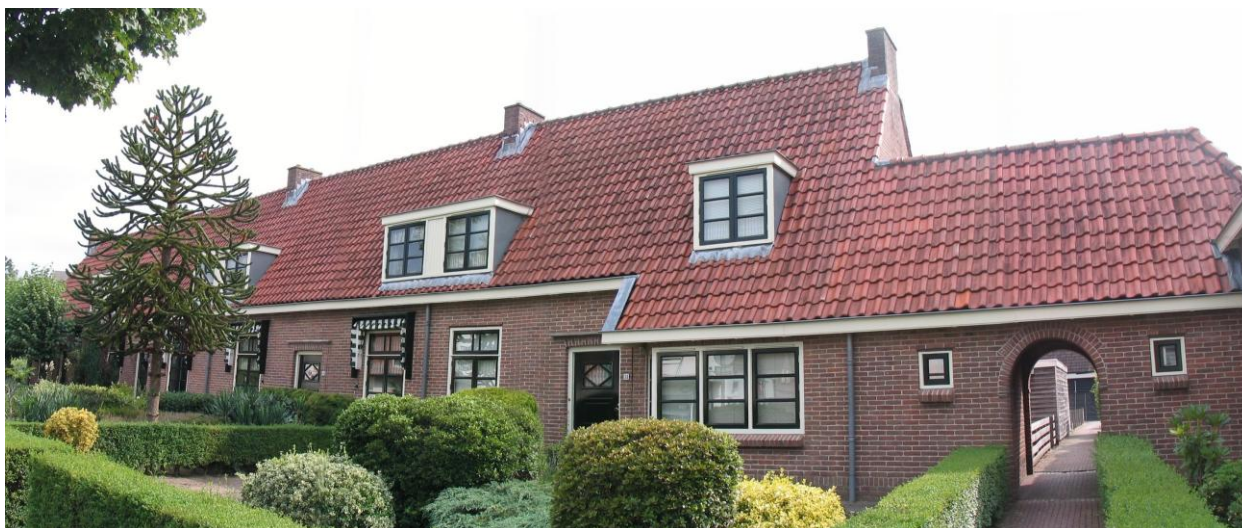
Afb. 4. Foto genomen nabij de aanduiding 2 op de situatietekening: voorbeeld van verspringingen in rooilijn en hoogte (foto: T. Boessenkool, VOE).

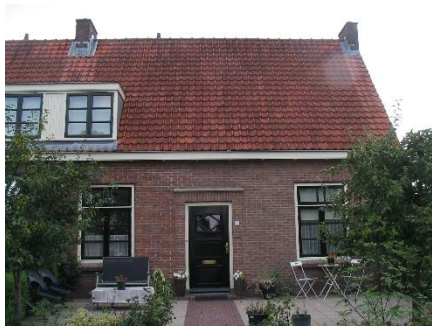
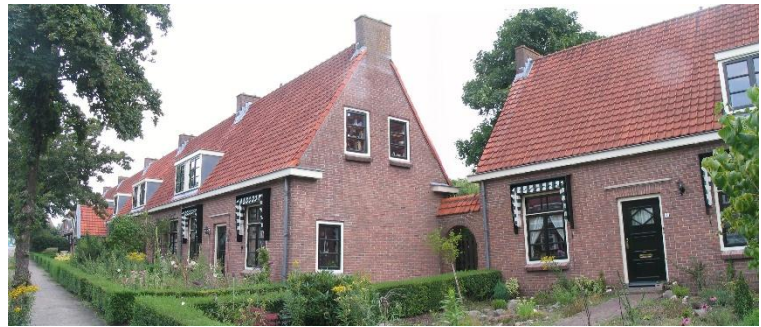
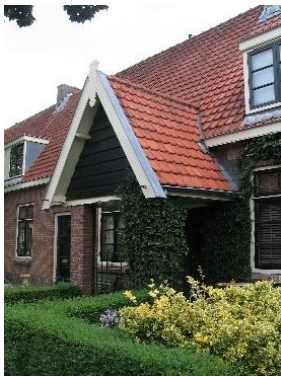
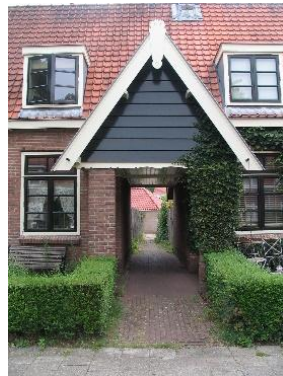
Bij de renovatie zijn oorspronkelijke gevel-details teruggebracht, roeden verdeling van ramen en deuren, daklijsten, goten en dergelijke. Ook zijn oude poortjes waar nodig hersteld.

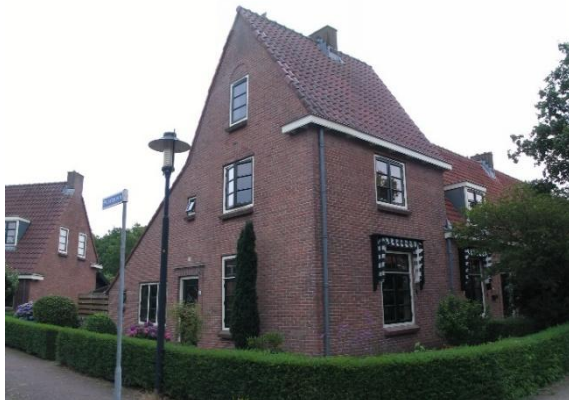
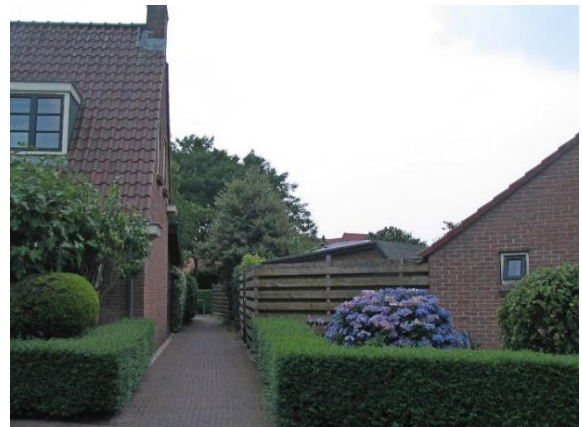
Op de hoek van Kerkweg en Poortplein staat aan beide zijden een extra hoge en diepe woning als markeringspunt.

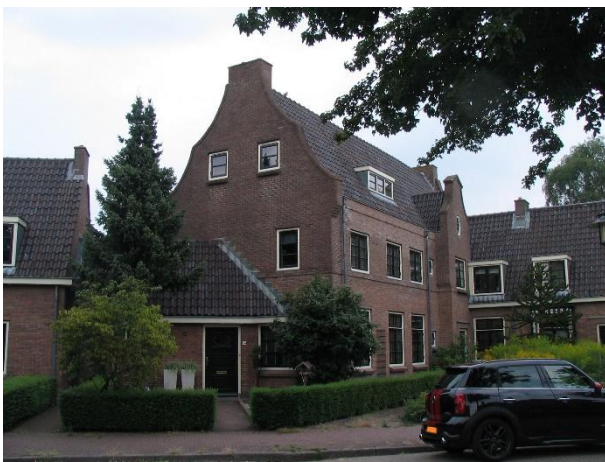
Aan de overkant van de Poortlaan staat een uniek blok met markante 'geschulpte topgevels' aan de voorkant en de zijgevels. In dit blok waren in 1920 twee woningen naast en ook boven elkaar. Het onderste huis met een winkel; het bovenste met een magazijn en werkruimte, totaal dus 4 woningen. Eén huis had een trap die in lage uitbouw uitkwam, op de foto vooraan. Bij de renovatie in 1995 zijn het door samenvoeging twee grote woningen geworden.

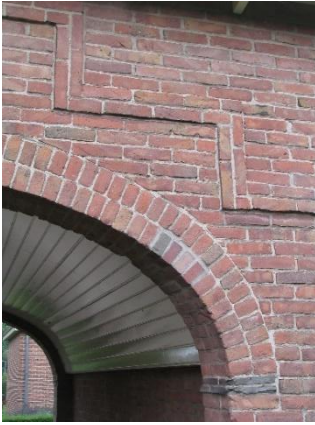
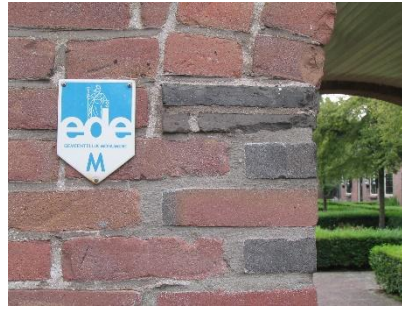
... zoals deze poort zelf met tonvormig houten plafond. De ovale gemetselde boog en de tegels waarop deze boog op het metselwerk afsteunt. Met er naast het monumentenschildje. En de uitvoering van een kilgoot hier om de hoek, de schuin lopende goot tussen twee dakvlakken.

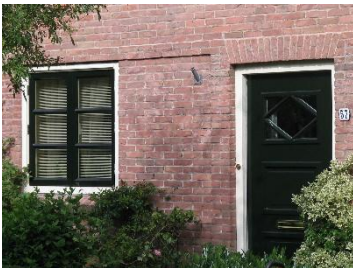
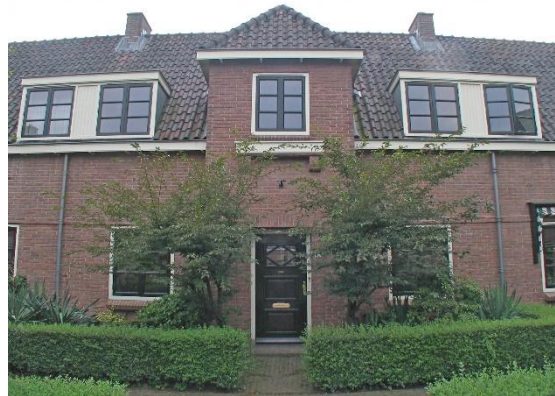
Linker foto. We zien hier het raamkozijn in een iets verdiept gevelvlak en voordeurkozijn met 'hanenkam' er boven. En bijvoorbeeld (rechter foto) het fraaie 'torentje' boven een voordeur achteraan in dit hofje.

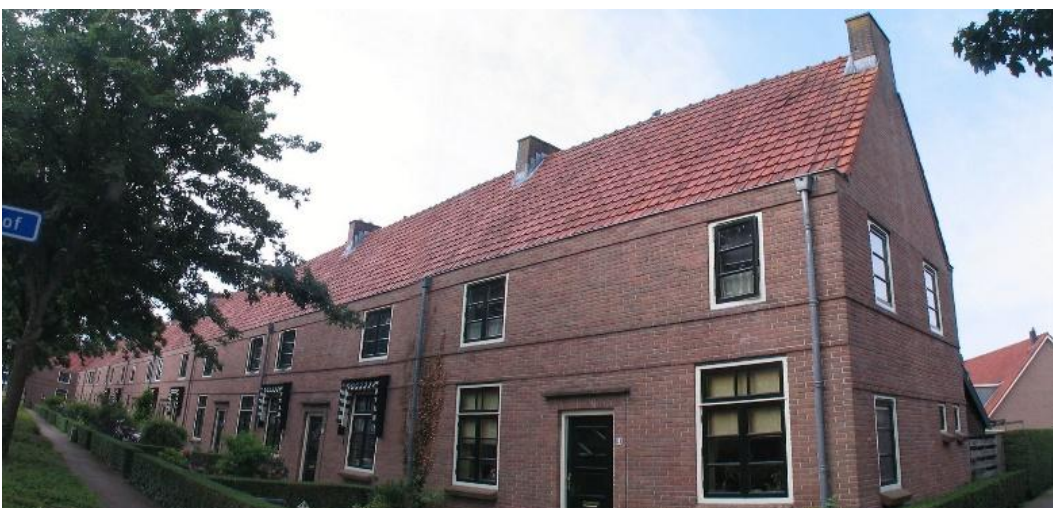
Hier ziet u woningen aan het oostelijk gedeelte van deze Poortlaan, vaak type A.

Opvallende verschillen tussen de woningen A en B (typering in 1920) zijn de soort dakpannen en ook de goten. Hier liggen deze op de binnenmuur, binnen het gevelvlak.

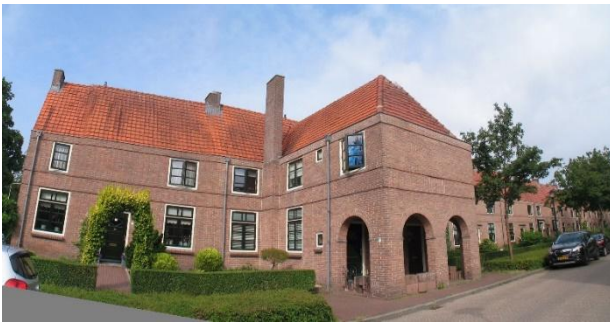
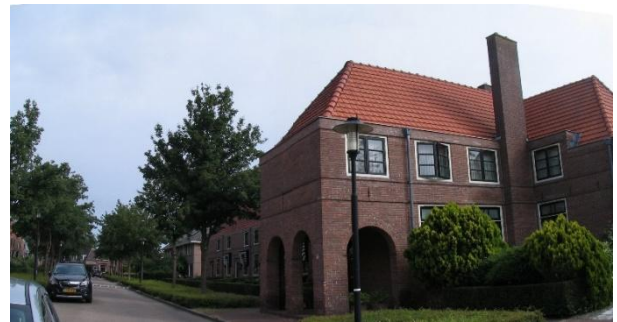
... en hier deze poort vanaf 'buitenzijde', van zijde Parkweg gezien. De winkel achter de bogen.

Hier zien we de poort bij de Parkweg, vanaf de 'binnenzijde', wat tegen de zon ingekeken In het poortgebouw links (Noordoostzijde van de Poortlaan) was een kantoorwoning ontworpen, misschien wel voor Woningbouw Vooruit, met vergaderkamer op de 1e verdieping, ook boven de poort.

Aan de overkant in het andere poortgebouw was een winkel gevestigd, met woning er achter en erboven

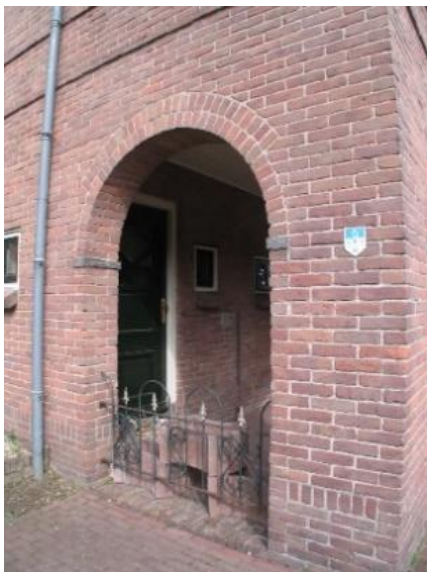
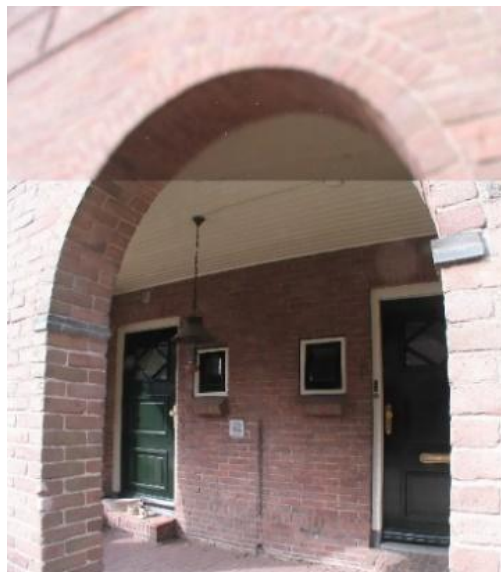
Een paar details van ingang van deze 'poortwoningen', links de zijkant, rechts een impressie van de voorzijde.

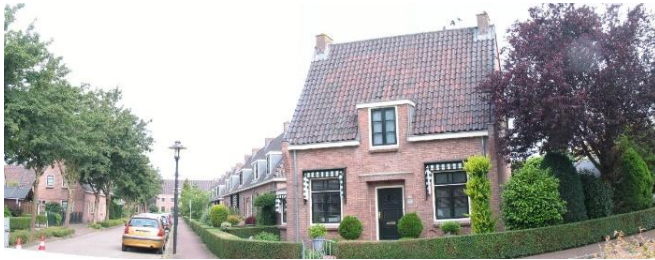
Dit woningtype heeft andere details dan het type A dat we eerder bekeken:
 - onder meer een bakgoot met witte boeiplank, grijs genuanceerde dakpannen;
 ook (vroeger) een andere indeling van de woning.

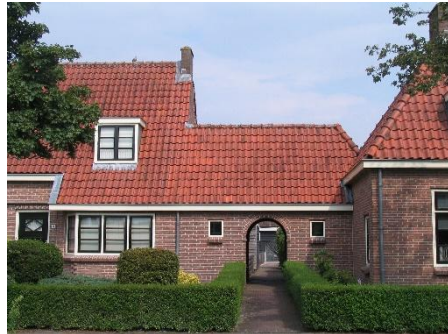
Dit is het bedoelde poortje, vanaf twee kanten gezien. U ziet dat bij dit poortje een fraaie sprong in de bouwblokken is gerealiseerd. De bebouwing kreeg mede hierdoor een levendig karakter.

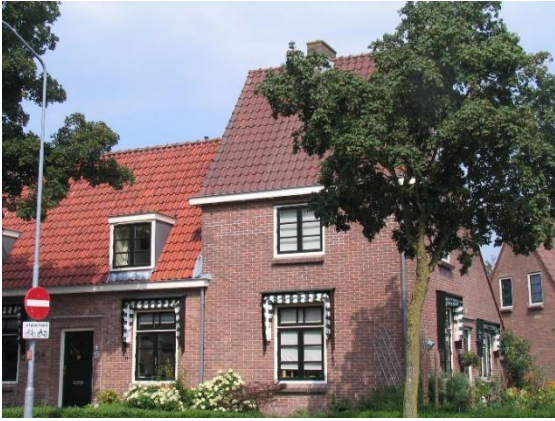
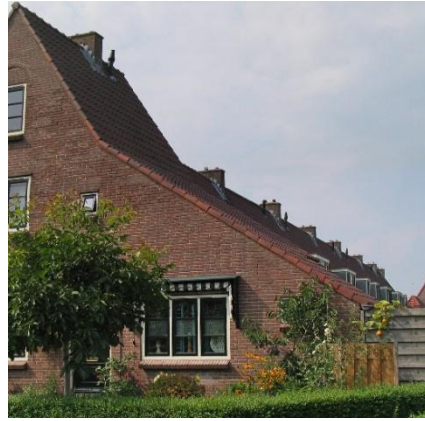
Hier begint weer het Poortplein, met een 'hoog' woningtype met apart geknikte dakvorm.
Op deze hoek (van het Poortplein) gaan we linksaf met de ronding mee.

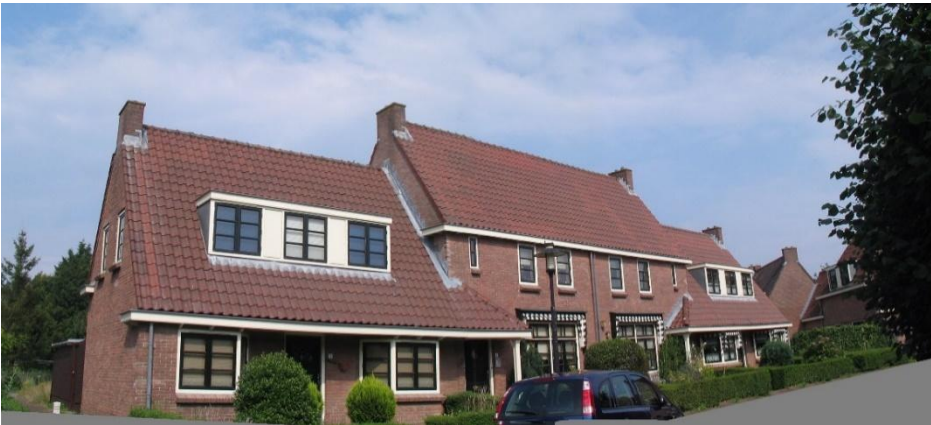
Aan het Poortplein, direct naast de hoekwoning, staat een blok met vroeger een winkel in het midden. Zie gegevens hierna. Aan de andere zijde van dit Poortplein staat net zo'n blokje.

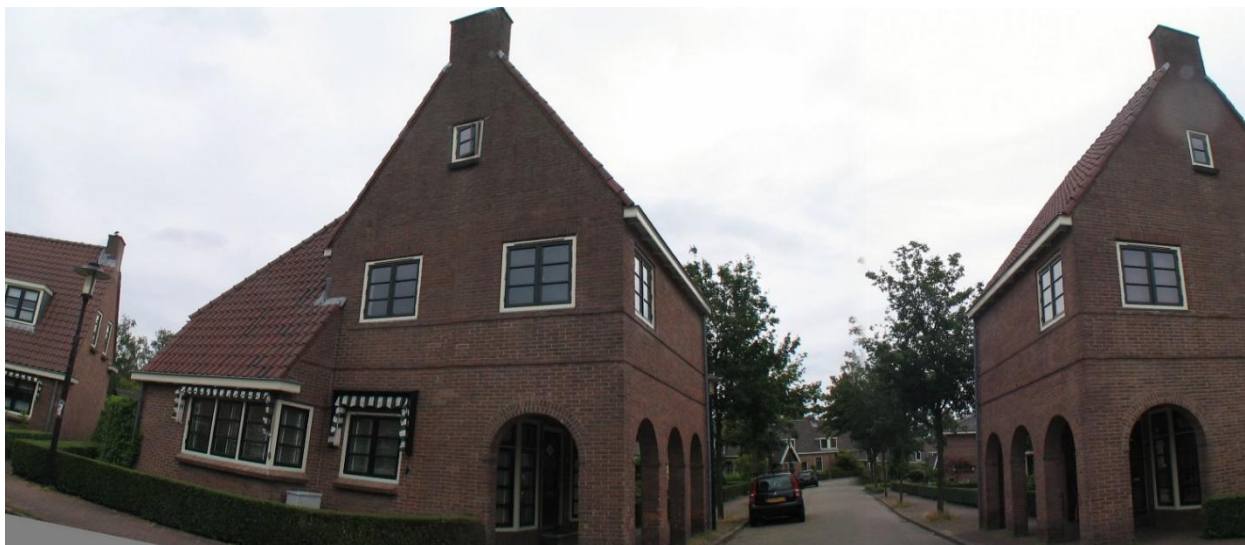
In het midden van het Poortplein komen we bij de 2 poortgebouwen.

Ook hier waren in 1920 bedrijfsactiviteiten op de 1^e verdiepingen. Daartoe waren o.a. hijsvoorzieningen bij de grote magazijnramen aangebracht; zie foto's volgende bladzijde.

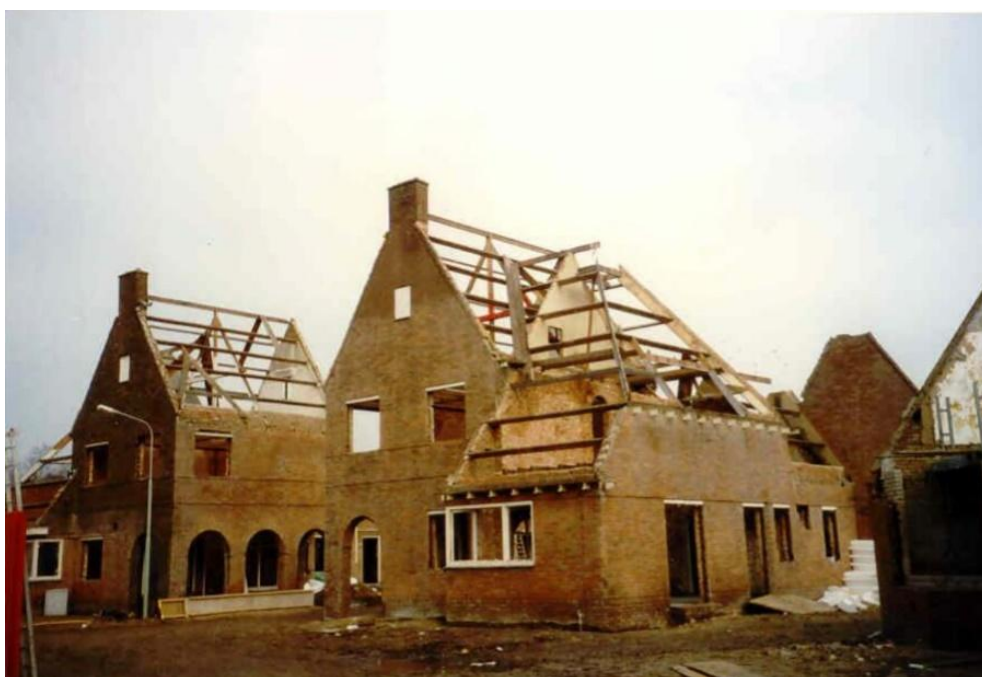
Foto Vereniging Oud Ede

Een historische foto van deze woningen tijdens de renovatie in 1997.

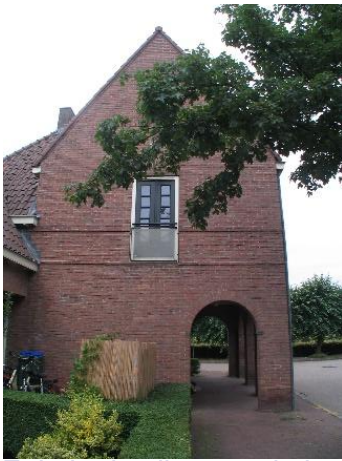
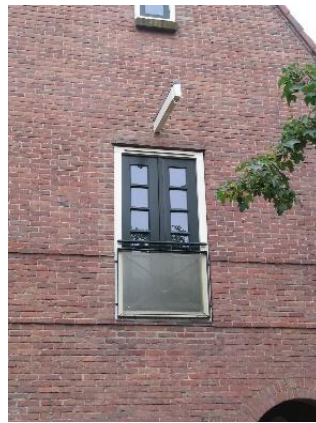
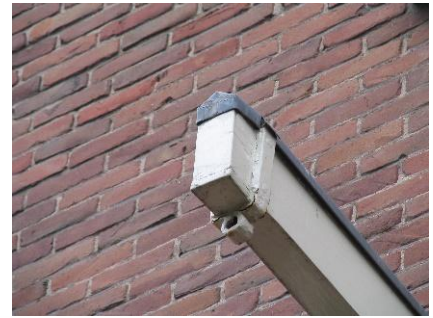
Enkele details van takelvoorziening ten behoeve van werkplaats en magazijn op de verdieping, met afdekking van bladlood.

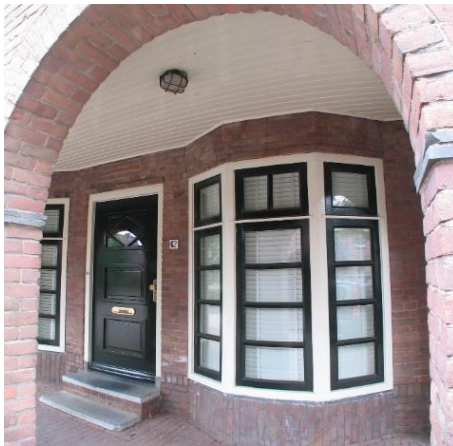
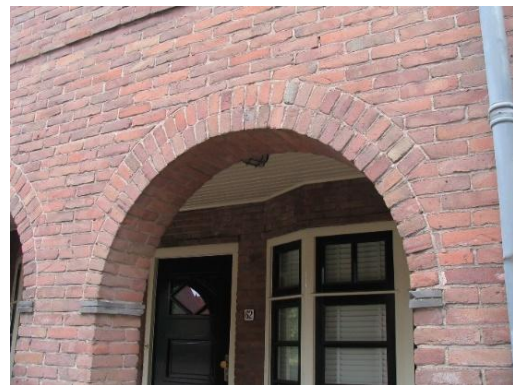
Op de begane grond waren 2 winkels ingericht, met toegang onder de bogen. De bijbehorende woning lag deels achter en deels op de 1^e en 2^e verdieping. Bij de renovatie is de indeling van ook deze woningen ingrijpend veranderd.
