# Vereniging Oud Ede

**Edese boerderijen**

**in het teken van**

**Open Monumenten Dag 2023**

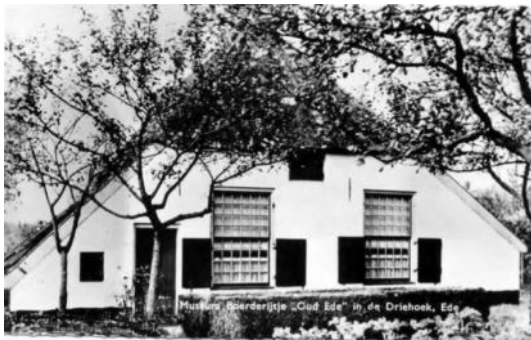
**De Driehoek** (foto links) is een kleine hallehuisboerderij met ruimte voor enkele stuks vee.

**De Driehoek** en **Engelenhove** zijn gebouwd in de basisvorm van een hallehuisboerderij. Oorspronkelijk leefden de mensen en dieren in één ruimte, later werd het woongedeelte afgescheiden van de ruimte voor het vee en overige werkzaamheden zoals dorsen. Het woongedeelte bevindt zich in het voorste gedeelte, daarachter dan de deel met de stallen, die van het voorhuis wordt afgescheiden door een **brandmuur** (tussen 2 en 4). Boven de deel is de hooi en koren opslag, die bij kleinere boerderijen vaak op **slieten** ligt (Slieten zijn een sruw geschildde stammetjes van sparren of dennen waarmee in de oude boerderijen de hooizolder losjes werd dicht gelegd). Het hooi wordt door het hooiluik naar binnen gebracht. Het hooi kan dan van boven de deel makkelijk in de voergoot voor de stallen worden gelegd.

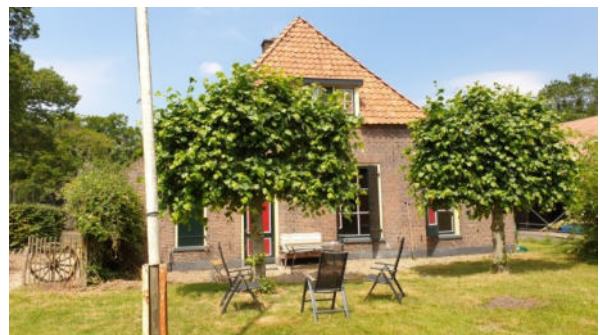
**Engelenhove** (foto rechts) is een grote hallehuisboerderij.

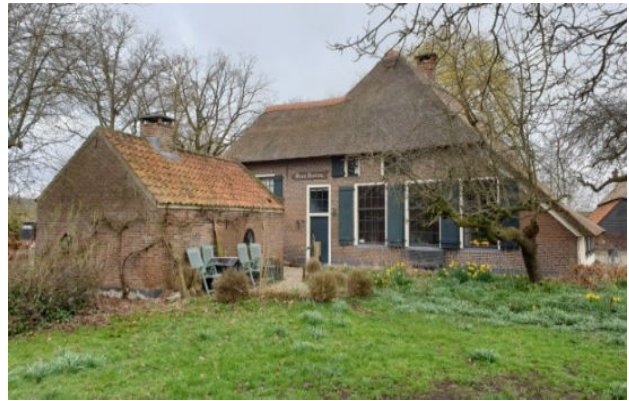
**Groot Beetrum** is een **krukhuisboerderij** of **krukboerderij**. Dit is een boerderij waarbij de voorste travee van een zijbeuk is uitgebouwd tot een vertrek, vaak een kelder met opkamer. Dikwijls heeft een krukhuisboerderij een verdieping. Voor de bedrijfsvoering is een krukhuis niet nodig, tenzij de kelder als melkkelder gebruikt moet worden, het is veelal een teken van welstand. Een krukhuisboerderij heeft de vorm van een liggende **L**.

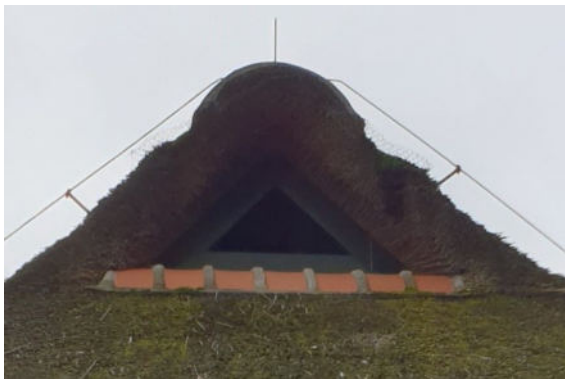
Bij **Groot Beetrum** zit in de nok van de achtergevel een uilebord. Een uilebord is het houten driehoekig bord aan het uiteinde van de vorst en is ontstaan door de wijze waarop de dakvlakken daar bij elkaar aansluiten. Dit driehoekige houten bord diende voor de ventilatie en om de boerderij tegen inwatering te beschermen. Hierdoor kunnen ook kerk- of steen-uilen in en uit vliegen op muizenjacht. Bij **Pothoven** zit rechtsboven de dubbele mestdeur van de deel een opening, mogelijk een doorgang voor uilen of duiven. Pothoven was een grootgrondbezitter en het “Jagttreglement” van 1750 maakte een uitzondering op het verbod voor het houden van duiven voor grootgrondbezitters met meer dan 10 morgen (ongeveer 10 hectare) grond.

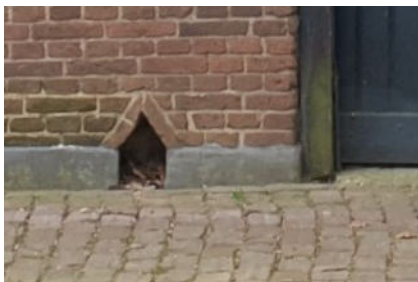
Bij **Groot Beetrum** is naast de niet meer zichtbare waterafvoer een doorgang te zien. Vermoedelijk was deze voor kippen

**Groot Beetrum 1965**  
Door ophoging van het erf is de waterafvoer links van de doorgang voor kippen nu niet meer te zien.

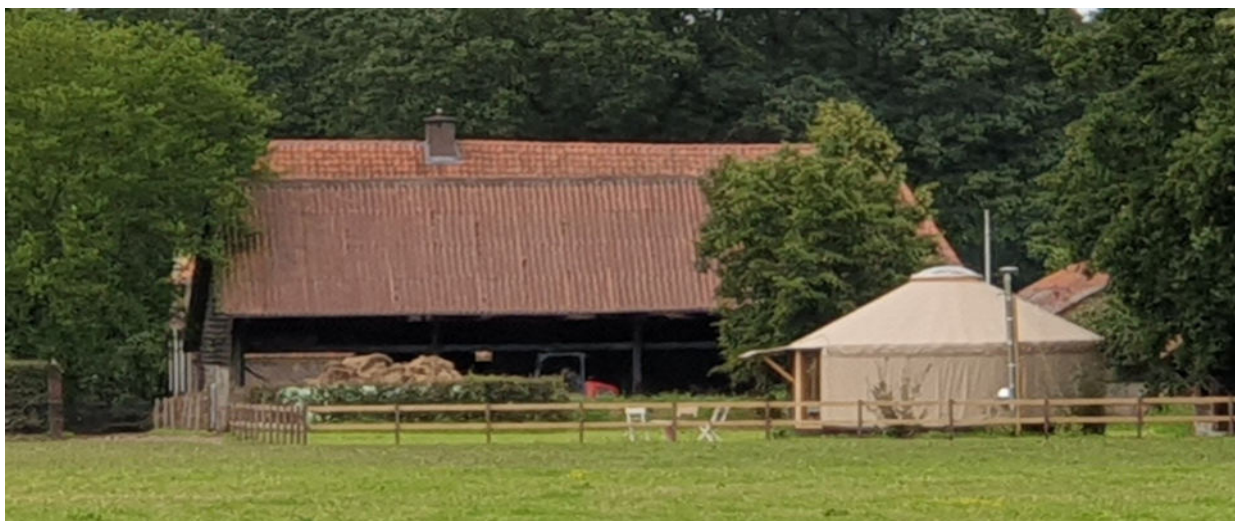
**Engelenhove**

De vloer van een boerderij loopt naar de achtergevel af. Dit is goed te zien op de foto van **Engelenhove**, de dakrand van de nieuwe potstal loopt horizontaal en de daklijn van de boerderij is links (de woning) iets hoger dan rechts (de deel). In de achtergevel zat een opening om water af te voeren.

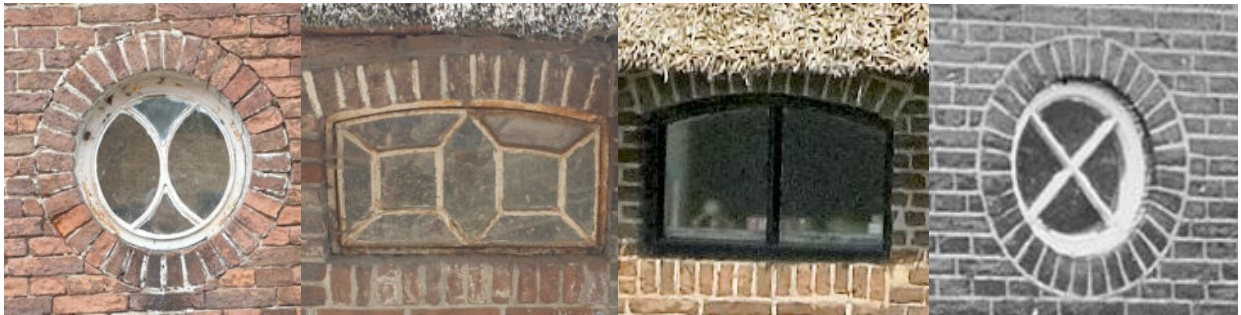
Vanaf de zestiende eeuw werden er al ramen van gietijzer gemaakt. Dat gebruik nam toe vanaf de achttiende eeuw. Stalramen zijn er in de vormen: rond, halfrond en poortvorm. Poortvorm, rechthoekig met gebogen bovenkant, zodat daarboven een bakstenen gewelf kan worden gemetseld. De breedte is hierbij groter dan de hoogte.

De spijlen in deze ramen tonen vaak een karakteristiek patroon dat overeen komt met de mode in de vormtaal van de tijd waarin het raam ontworpen werd. Het halfronde raam heeft meestal een spijl in de vorm van een kleinere halve cirkel, van waaruit een aantal spijlen naar de halfronde rand uitstralen. Bij houten achtergevels worden rechthoekige ramen toegepast, zie foto op de volgende pagina.

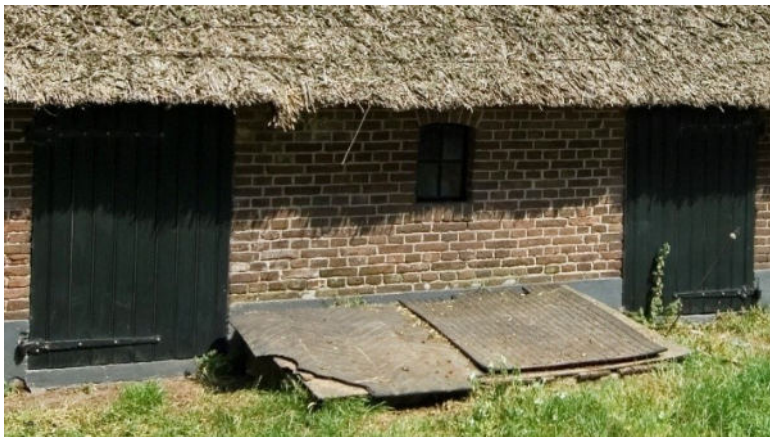
Als de potstal vervangen wordt door een stal met een grup moet de mest vaak dagelijks weggehaald en op de mestvaalt gestort worden. Daarvoor werden in de zijgevels mestdeuren aangebracht. Zoals bij **Groot Beetrum** en **Pothoven**

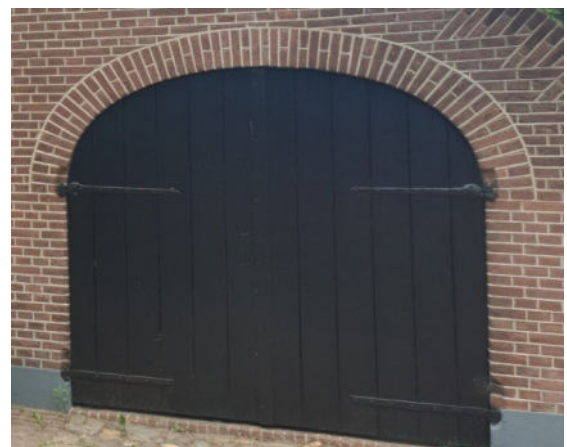
Of aan de achtergevel (dubbele) deuren, bij de lage zijkant, voldoende breed om een kar met mest naar buiten te rijden zoals bij **Engelenhove**.

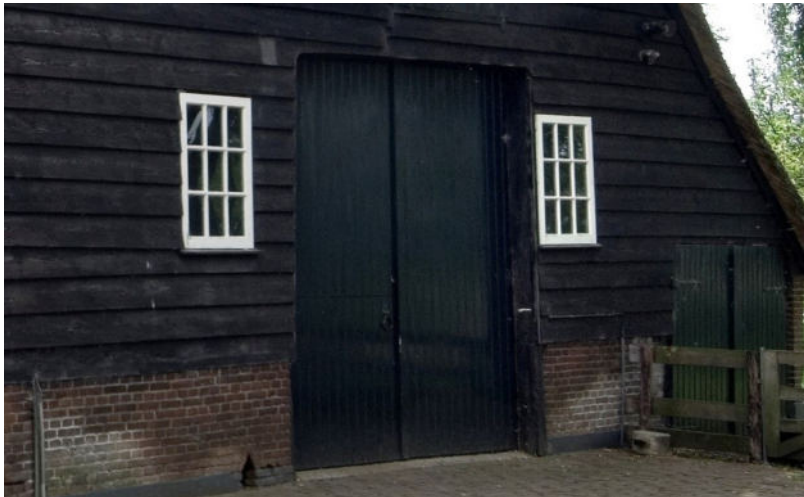
In de as van de achtergevel zijn brede staldeuren geplaatst. Bij de oude houten achterwanden was dit een recht afgesloten opening zoals bij **Groot Beetrum** (foto) en **De Driehoek**.

Bij de achtergevels in baksteen werd tot ongeveer 1880 een mooie korfboog gemaakt. Tegenwoordig worden dit soort bogen bijna niet meer gemaakt. Het is te kostbaar. Na 1880 werd deze vervangen door een eenvoudiger te maken segmentboog. Zowel **Engelenhove** als **Pothoven** hebben een korfboog.

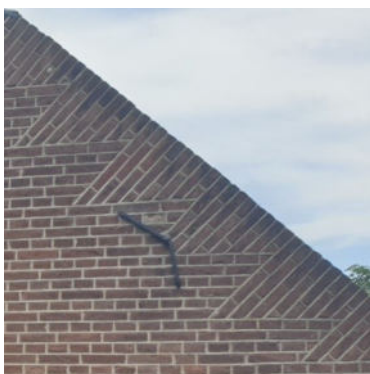
In de achtergevel van **Pothoven** en **Engelenhove** en in het bakhuisje van **De Driehoek** zitten vlechtingen.

De vlechting is de naam van de wigvormige muurdelen. Die werden gemaakt op de plek waar de muur eindigde in een schuine lijn. In een vlechting zitten tussen de zes en tien horizontale lagen. Bij voorkeur is het een even aantal om een goed verband te krijgen. In dit pand is de vlechting zes lagen hoog. Kleine vlechtingen worden in staandverband gemetseld, dat wil zeggen in een rij 'strekken' (de lengte van de steen) en een rij 'koppen' (de breedte van de steen). De vakman die deze

vlechting maakte, heeft extra zijn best gedaan om vakmanschap uit te stralen: hij heeft de stenen zo gemetseld dat de langste laag in het schuine vlak afwisselend een strekken- of een koppenlaag te zien geeft. Een ander bijzonder detail van vakmanschap is dat de kleinste steen van een vlechting niet minder dan een kop is. De schuine lijn loopt haaks op de schuine lijn van de gevel.

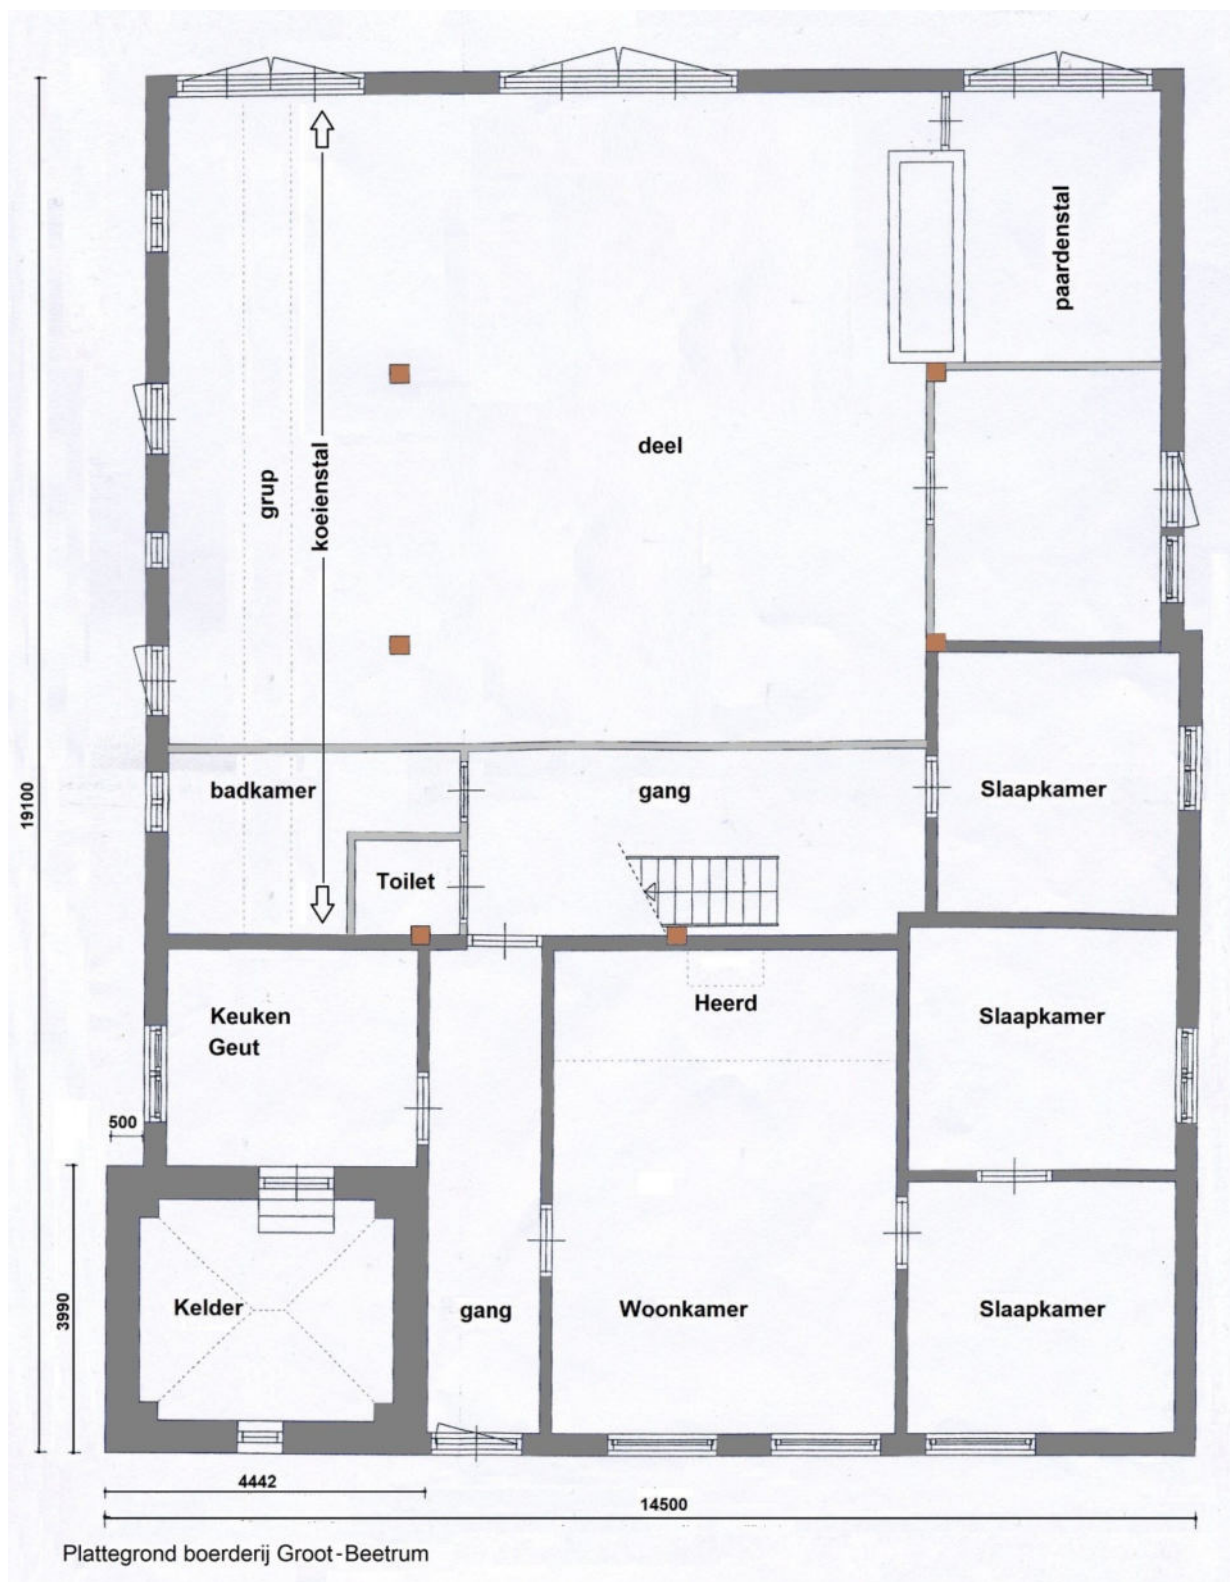
Van alle boerderijen zijn plattegronden. We gebruiken alleen die van de begane grond. Onderstaand voorbeeld is van boerderij **Groot Beetrum**.

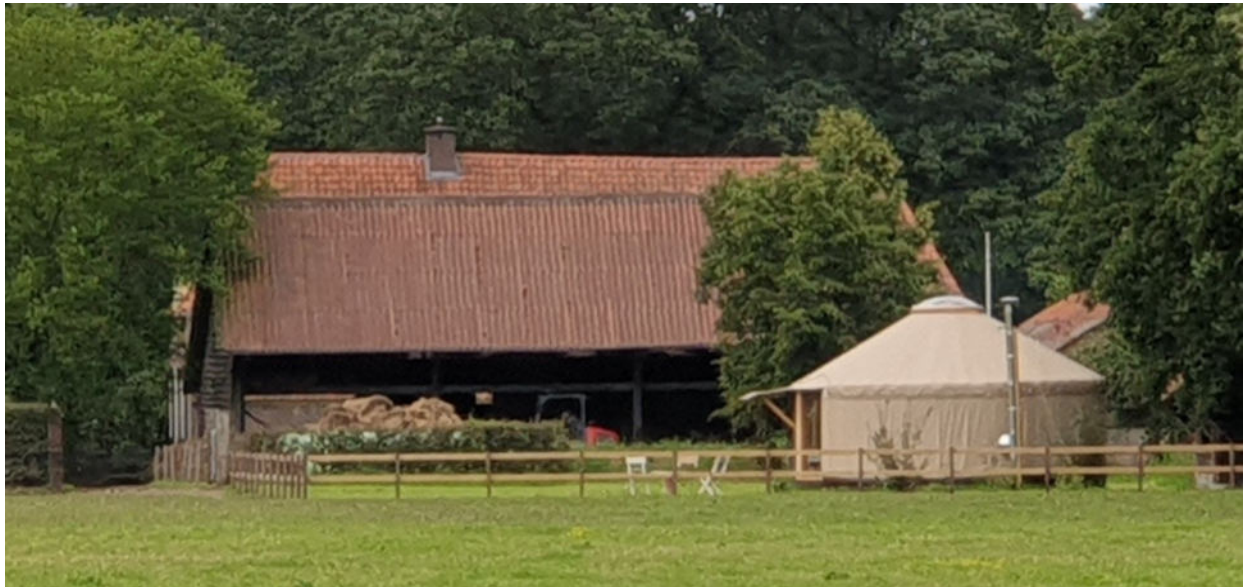
Dit is goed te zien op de foto van **Engelenhove**, de dakrand van de nieuwe potstal loopt horizontaal en de daklijn van de boerderij ligt links (de woning) iets hoger dan rechts. Verder was er soms een klein aanrecht en een stevige tafel met daarop twee of drie petroleumstellen in verschillende grootte (eind 19<sup>e</sup> begin 20<sup>e</sup> eeuw), waarop 's zomers gekookt werd. 's Winters deed men dat zo veel mogelijk op de kachel, dat was goedkoper want die brandde toch.

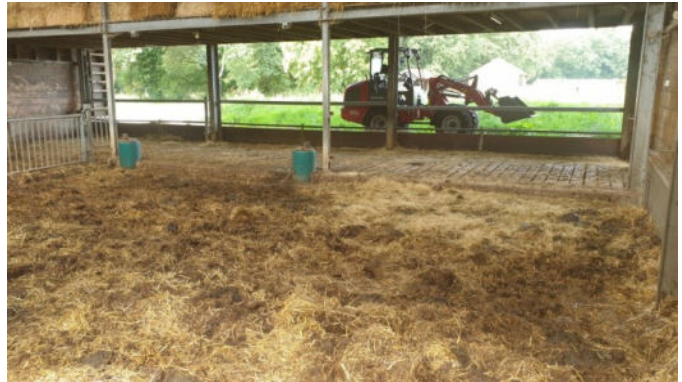
De potstal wordt weer gebruikt, zie de foto van een moderne potstal bij **Engelenhove**. Een potstal vermindert de emissie van milieuverontreinigende stoffen.

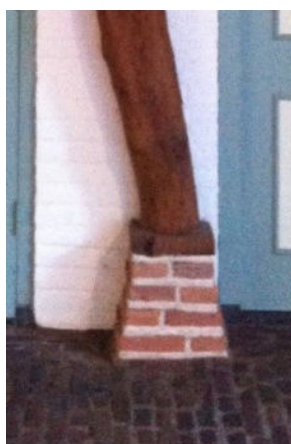
De meest gebruikte gebint constructie in boerderijen op de Veluwe was sinds de vijftiende/zestiende eeuw het ankerbalkgebint. Daarbij werden de uiteinden van de zolderbalken iets verlaagd tussen de standers aangebracht. Hun uiteinden staken door de stijlen en werden met houten wiggen verankerd. Daardoor werd de zolderruimte groter en kon men, door de afstand tussen de stijlen te vergroten, spaarzamer met het beschikbare bouw materiaal omgaan. De constructie van het ankerbalkgebint was zo sterk dat het gebintwerk van zichzelf stabiel kon blijven staan. De standers konden nu op stenen voeten geplaatst, poeren of sliepen genaamd, worden met als groot voordeel dat ze niet meer kunnen inrotten waardoor de constructie bij goed onderhoud een vrijwel onbeperkte levensduur heeft. Foto **De Driehoek**

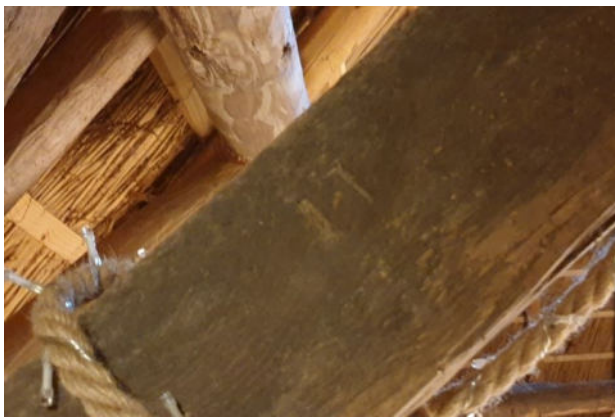
Telmerk II (2° gebint links)

Het grondstelsel van de telmerken is eenvoudig. De '1' is één streep, die ongeveer loodrecht op de lengterichting van het constructiedeel in het hout is getrokken (/). De '2' bestaat uit twee strepen (//), de '3' en de '4' zijn drie en vierlijnen (///, ////). De '5' lijkt soms op een V, maar staat meestal ondersteboven.

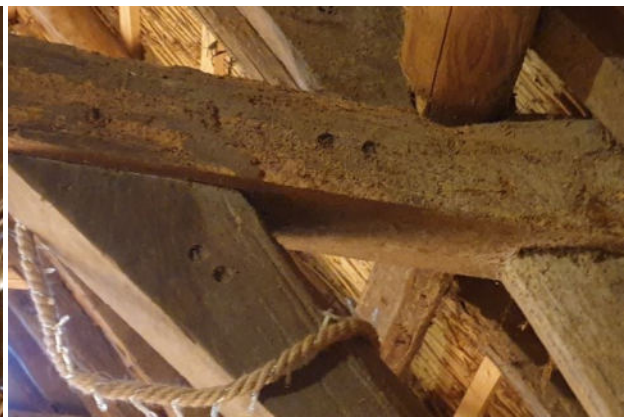
Telmerk OO (2° gebint rechts)

Tussen links en rechts is moet onderscheid zijn. Bij gehakte telmerken zijn aan één zijde zijn vrijwel steeds strepen van ongeveer 3 cm lengte aangebracht. Aan de andere kant zijn soms gegutste uitsparingen of halve maantjes aangebracht die met een guts zijn gemaakt. Soms zijn de strepen aan de andere zijde groter of kleiner dan normaal of zit er aan één zijde een 'vlag' aan de streep. Ook dan is het onderscheid zichtbaar.

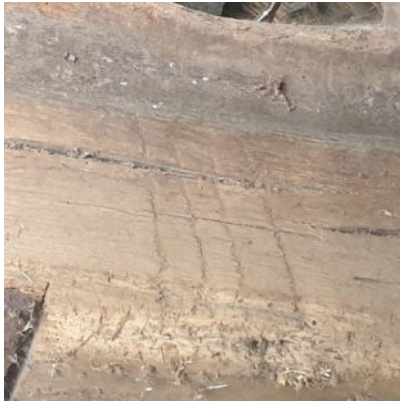
Alle boerderijen hebben gekapte telmerken, als enige boerderij heeft **Pothoven** een mengvorm van gekapte en gesneden telmerken. De mengvorm komt na 1500 voor.

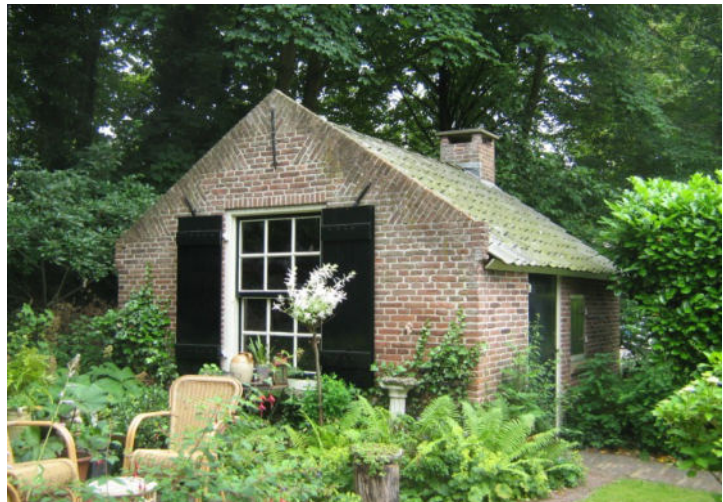
Als de oven, waarin eenmaal per week het brood wordt gebakken, in een afzonderlijk gebouw staat, heet dit bakhuis. Bakhuisjes werden op verschillende wijzen gebouwd. In enkele gevallen ligt de bakoven in zijn geheel binnen het huisje zoals bij **Groot Beetrum**. Meestal bevindt de bakoven zich echter buiten, alleen de opening van de oven is dan in het gebouwtje. Het dak van het huisje moet gedekt zijn met dakpannen, dit is een van de regelingen, naast een minimale afstand tussen woonhuis en bakhuis, die door gemeenten werden getroffen om brandgevaar te minimaliseren. De muren van de bakhuisjes zijn opgetrokken uit baksteen. De toegangsdeur van een bakhuisje is meestal zo aangebracht dat zij vanuit de woning gemakkelijk bereikbaar is. De bakovens zijn hoofdzakelijk gebouwd met baksteen en leem. De onderbouw van de oven is vrijwel in alle gevallen van baksteen. Foto bakhuisje bij **De Driehoek**.

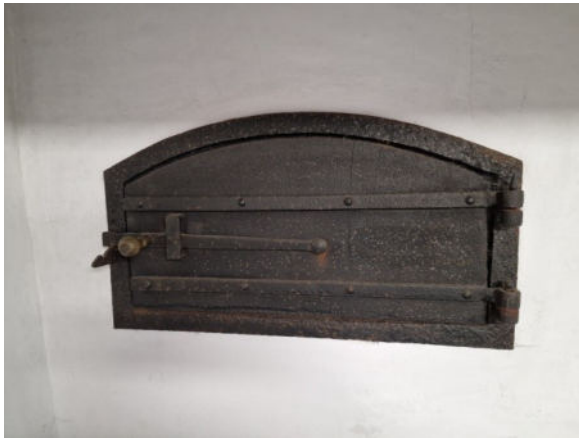
In tegenstelling tot andere ovens, kent de oven waar brood in gebakken wordt geen gescheiden bak- en stookruimte. Men begon s'morgens met opstoken van de oven met takkenbossen. Daarna werd het deeg gemaakt, om het rijzen te bevorderen werd het in de winter verwarmd door een stoof onder de deegtrog te zetten. Nadat de oven op temperatuur was, werd de het vuur met een krabber uit de oven geveegd en met een doeken werd de as eruit gehaald. Het brood werd er met een houten l(brood)schieter in gelegd.

De bakoven heeft in veel gevallen wel aparte ruimten om het brood in te laten rijzen en de warme as in af te laten koelen. Deze bevindt zich onder de stook- en bakruimte, zodat de warmte van het bakken ook voor het rijzen gebruikt kon worden.

hitte, was de oven warm genoeg. Hierna werd de as met een zogenaamde loet of rakelijzer verwijderd en werd het brood op platen gebakken. Als het bakhuis groot genoeg was werd het ook als zomerwoning gebruikt. Foto oven **Groot Beetrum**.

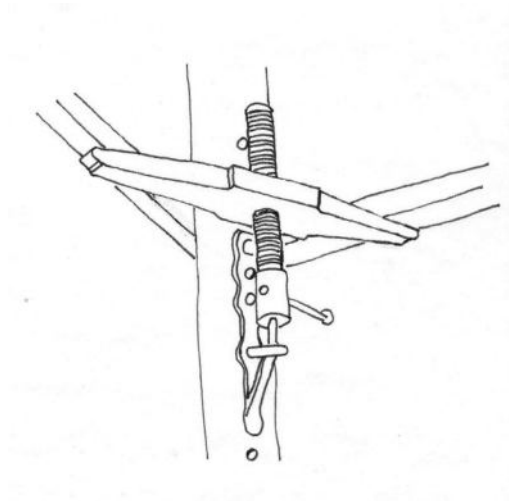
### Bergwinde.

Al honderden jaren gebruikt men daarvoor hetzelfde werktuig. Het wordt in de meeste streken bergwinde of bergwaag, een soort van vijzel, genoemd. De winde is een uniek resultaat van vakmanschap en tijd: het maken van een houten windekost meerdere dagen. Bij **Engelhove** is hij van ijzer. De werking van deze "omgedraaide kurkentrekker" is eigenlijk heel simpel. Het komt er op neer dat men per roede de daar elkaar ontmoetende 2 lanen één gat omhoog krikte. En dat de "berg rond" doet. De beugels worden bij het omhoog krikken ontlast. De beugel

dragende vit kan uit het gat gehaald worden , en een gat hoger geprikt. De beugel wordt er weer aan gehaakt .De kurkentrekker zelf wordt met een stoeltje gesteund. De stoel is een stuk ijzer met aan de ene kant twee uitsteeksels die in de gaten passen van de roede. Aan de andere kant steekt een driehoek uit , met de korte kant boven. Hierin zit een holte. De onderkant van de kurkentrekker rust met een ijzeren punt in de holte aan de stoel. De kurkentrekker loopt via een gat met een passende winding door het juk. Het juk wordt klemgezet onder beide lanen. Draaien van de kurkentrekker drukt het juk omhoog en dus ook de lanen en daarmee ook de kap.

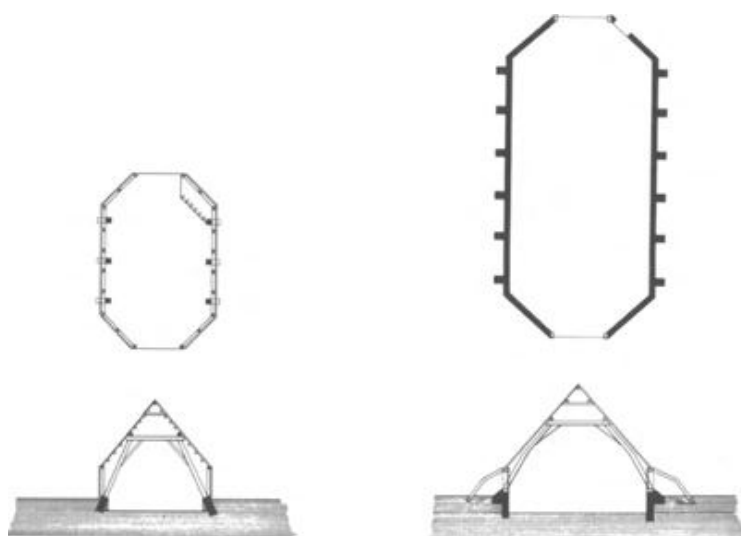
De karakteristieke schaapskooien hebben een laag aflopend schilddak of wolfsdak. Het zijn langwerpige gebouwtjes, met afgeschuinde hoeken. Ze hebben smalle kopgevels met dubbele toegangspoorten. Deze vorm maakt het gemakkelijker om de schapen in een handzame kudde naar buiten te laten komen. Ook voorkomt het dat schapen vast in een hoek gedrukt worden. De dakconstructie is vaak heel eenvoudig, bijvoorbeeld met een sporenkap, rustend op platen die over de lage zijwanden lagen. De

daken zijn gedekt met riet en/of dakpannen. De wanden zijn uit hout opgetrokken, soms met gemetselde grondmuurtjes. Bij éénbeukige schaapskooien rust het dak volledig op de wanden. Omdat die onder het gewicht naar buiten werden gedrukt, waren ze meestal geschoord met schuine balken. Ook was er aan de buitenkant vaak een aarden wal tegen de wanden opgeworpen.

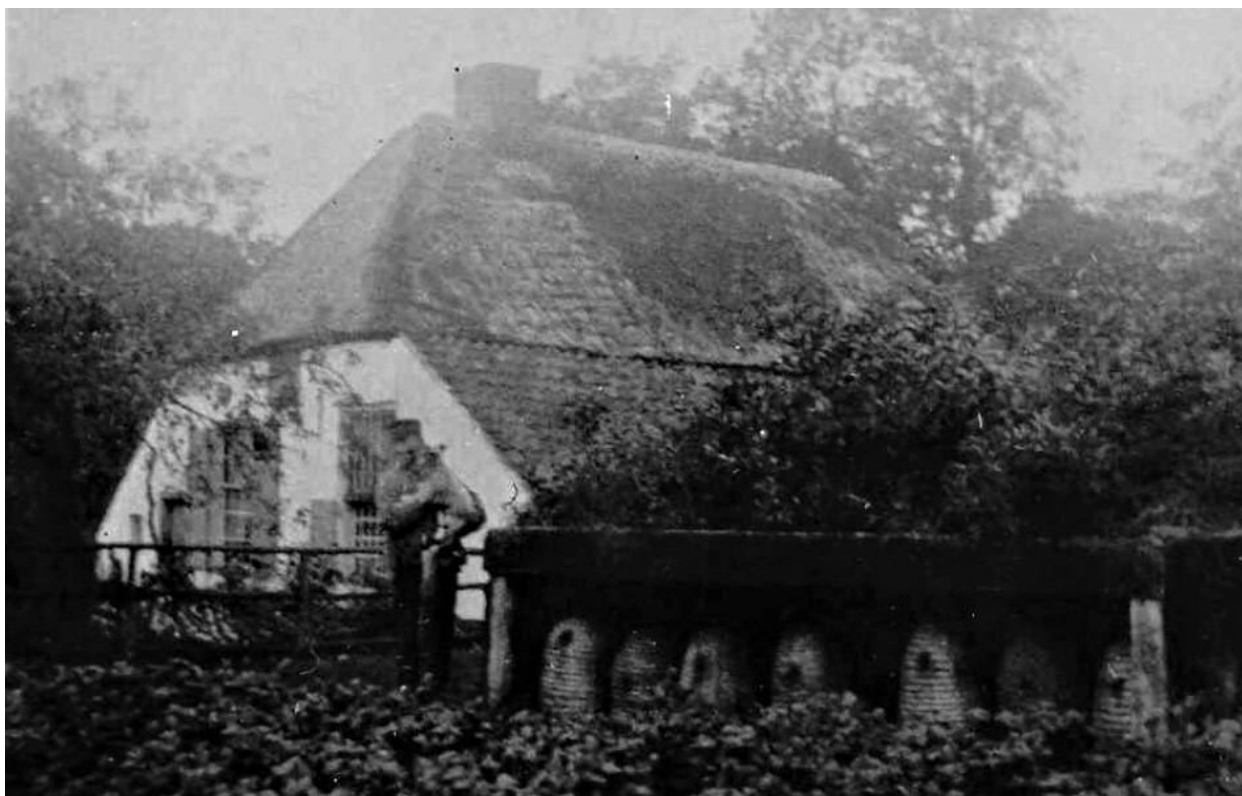
De oudst bekende foto genomen voor 1936.

In de tuin staat Willem of Gerrit met een hond op de arm. Ook is te zien dat er bijen gehouden worden zoals bij veel boerderijen gebeurde. Het lijkt erop dat de boerderij twee verschillende kozijnen heeft, het rechterraam heeft nog een zesdeling. Het linkerraam heeft hele luiken en het rechterraam halve luiken.

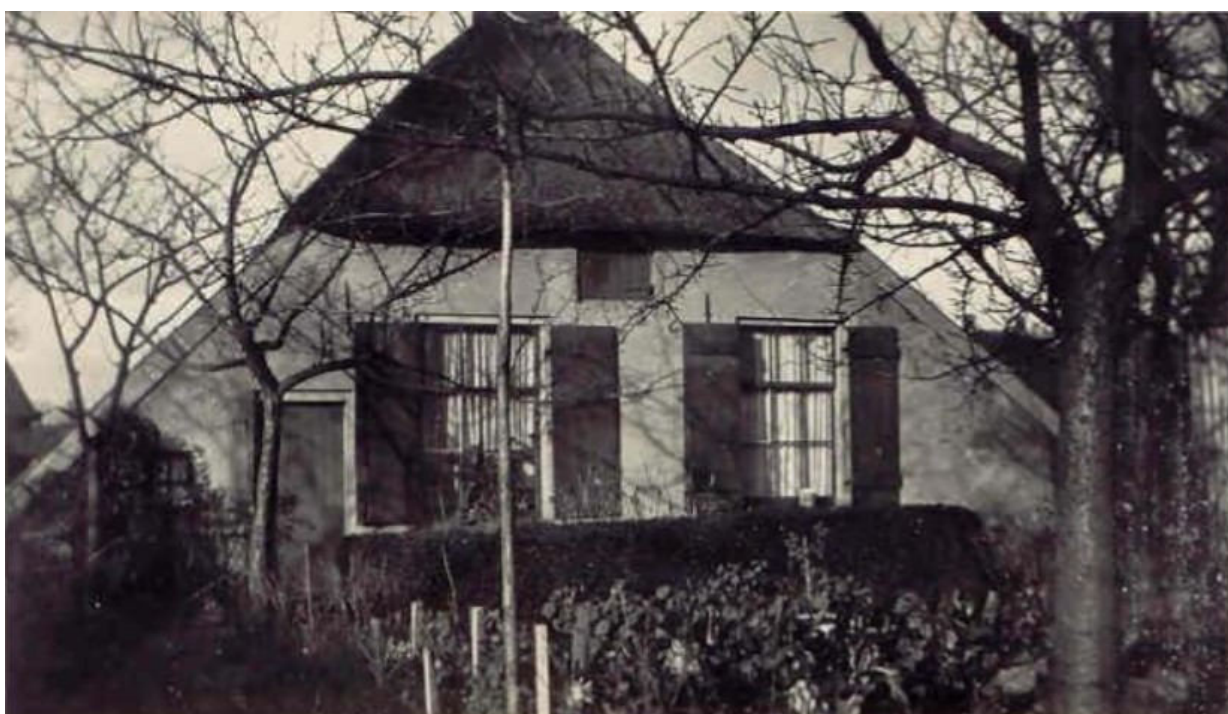
Foto 1936

Op de foto vallen de zesruits ramen met een driedeling op.

Dit was de staat van het boerderijtje op het moment dat Woutertje Hendriksen overlijdt. De koe van 1000 pond werd verkocht, het huis onbewoond en de tuin verwaarloosd.

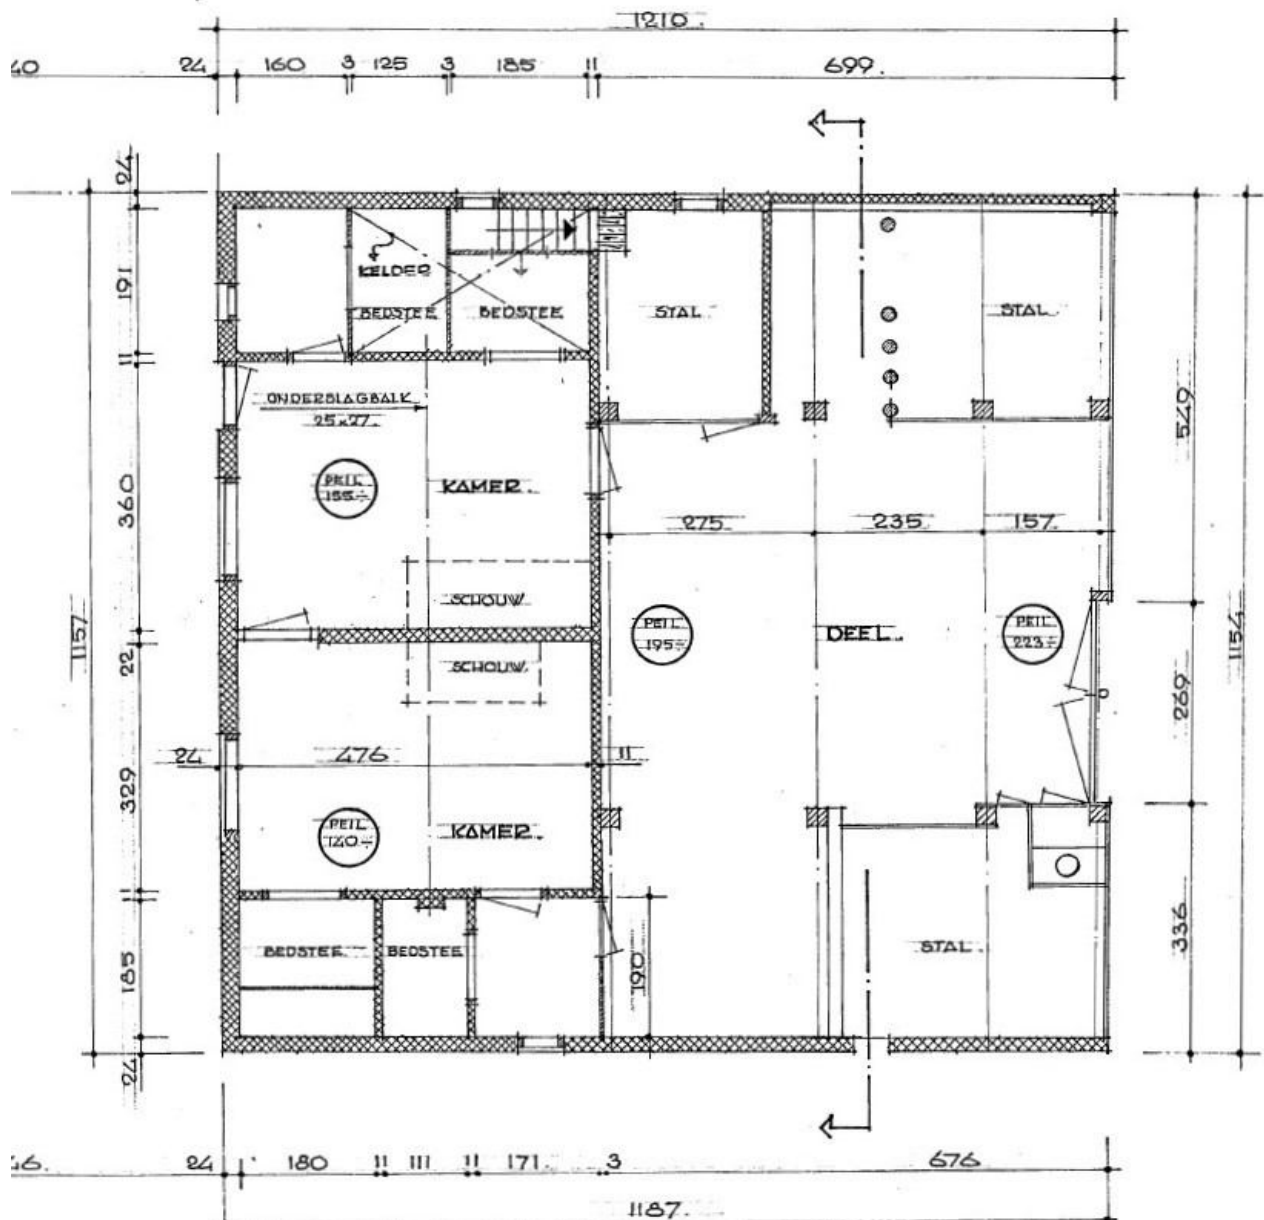
Er zijn 4 bedsteden waarvan één boven de kelder, 2 kamers, in de ruimte achter de voordeur was waarschijnlijk de geut (spoelkeuken), dit op basis van de waterafvoer te zien op de foto van de uitvoering van het restauratieplan. Voorts op de deel stallen voor varkens, koeien en kippen en het toilet (in de varkensstal). Er zijn twee woonkamers.

Een mogelijke verklaring voor de twee woonkamers is dat er twee huizen om elkaar heen gebouwd zijn. Het licht rode hoekje wordt in de aktes als een apart huis benoemd. Dit zou een daglonershuisje geweest kunnen zijn met ruimte voor een kleine potstal voor een paar schapen en een geit. Een ander mogelijkheid is dat de er twee gezinnen (Hendriksen) woonden met ieder een eigen kamer met heerd.

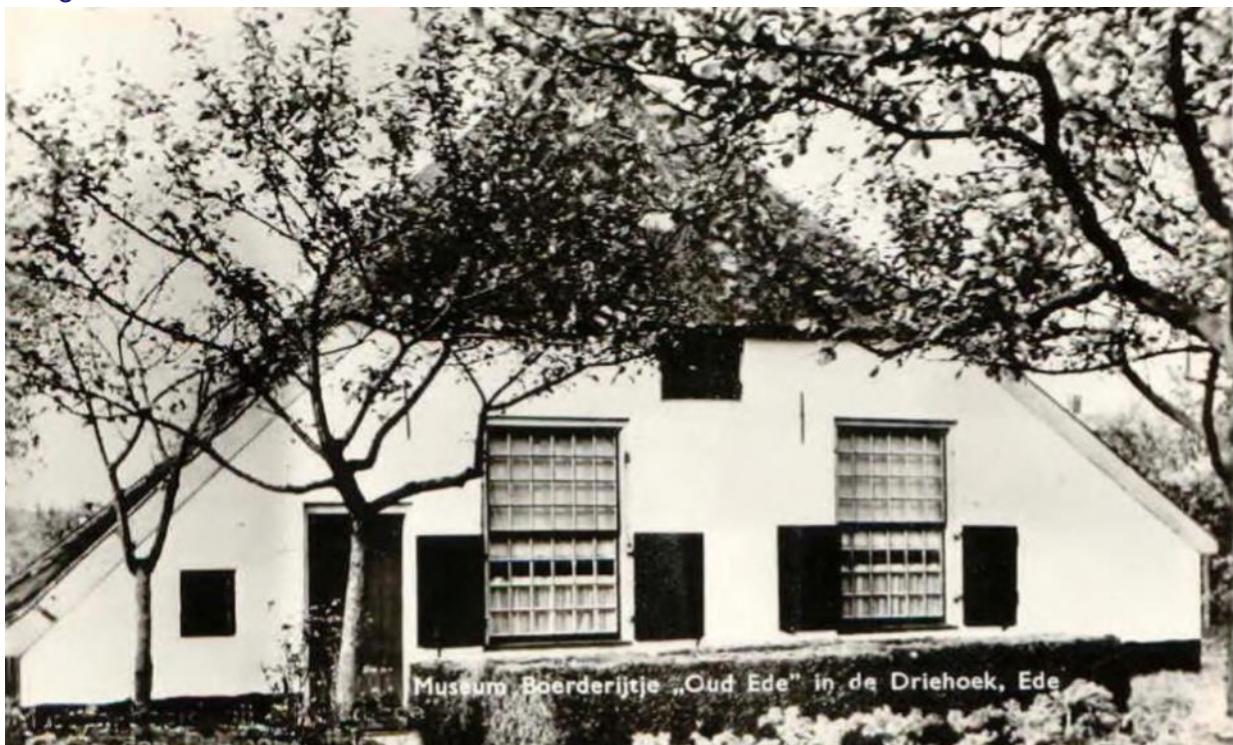
Reeds een jaar later, in 1971, blijkt het boerderijtje zodanig te zijn vervallen dat het museum gesloten moet worden. De collectie wordt op diverse plekken opgeslagen. In 1974 verlaat de vereniging 'Oud Ede' definitief de boerderij. Op foto's uit dat jaar lijkt het pand nog in redelijke staat. De voorgevel vertoont wat gebreken maar is in feite nog gelijk aan de situatie in 1938. In de periode tot 1974 vinden nauwelijks veranderingen plaats. Foto 1970

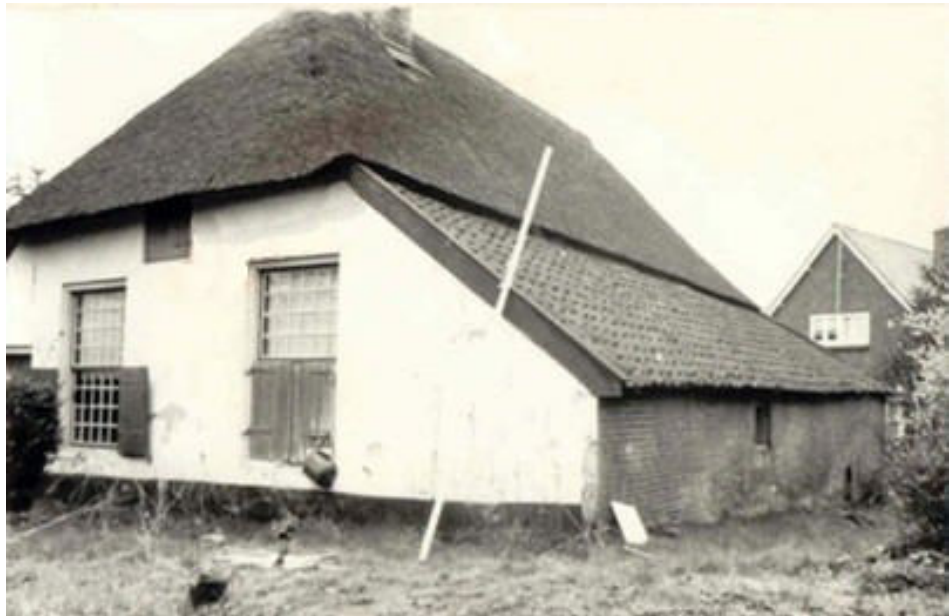
Zo zag het oude boerderijtje van Museum Oud Ede aan de Driehoek 32 er uit vóór de restauratie op 30 januari 1978. Rechtsonder op de foto is nog de opening naar buiten van het varkenskot te zien. Dit is nu dichtgemetseld

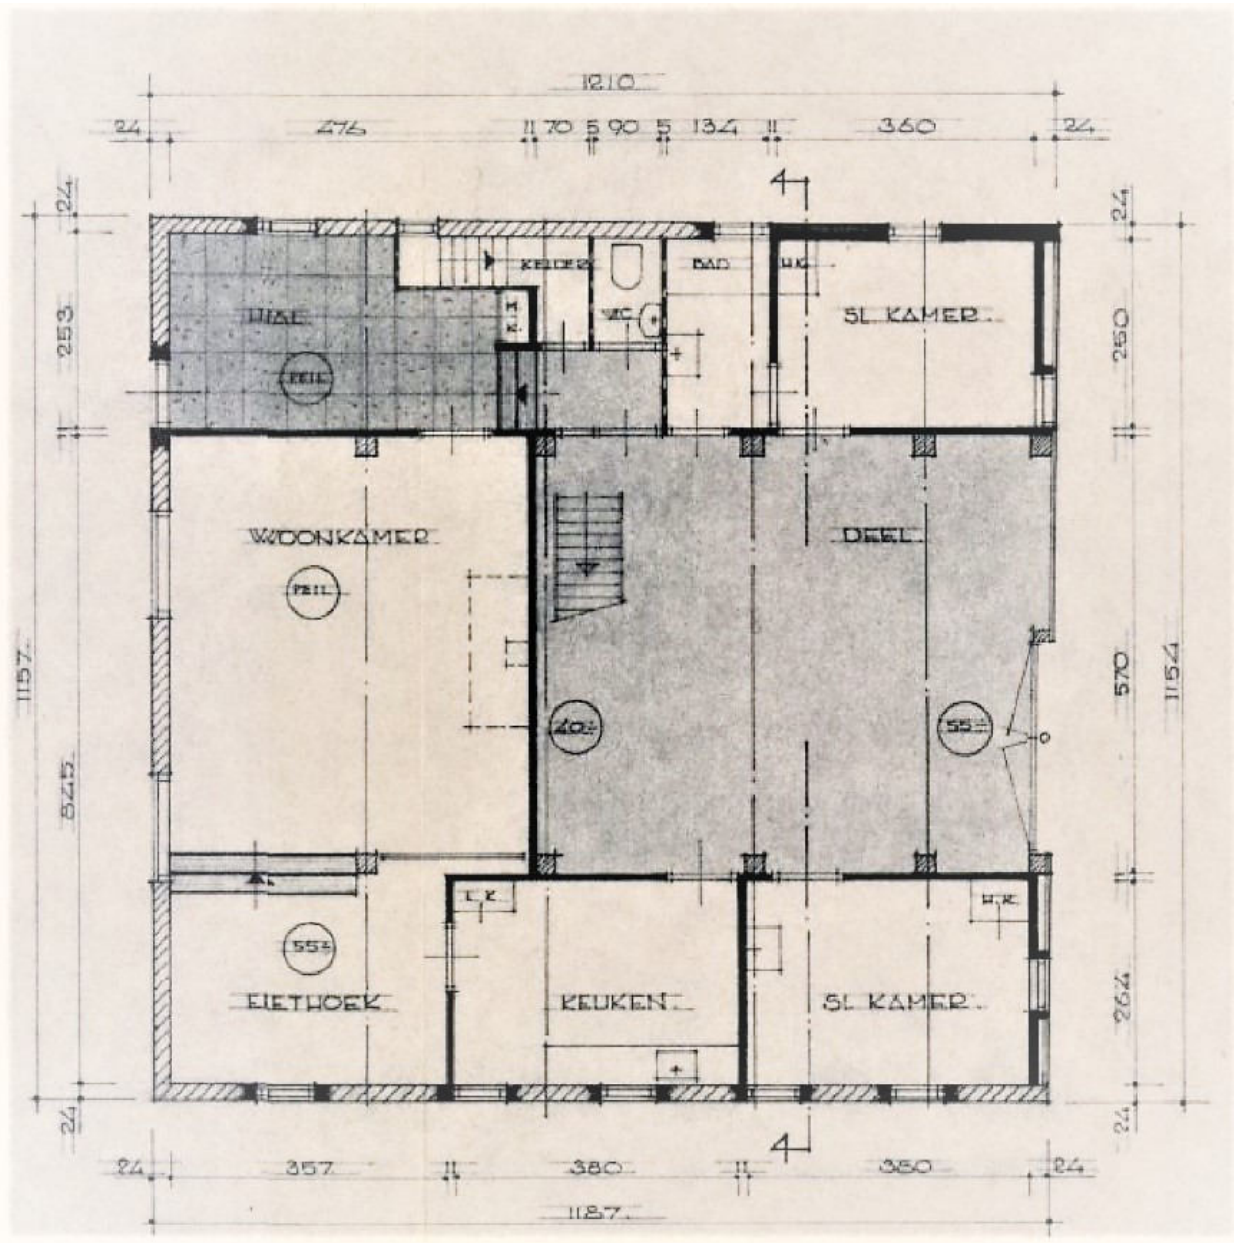
Met als uitgangspunt de bevindingen uit het technisch overzicht wordt in 1975 een renovatieplan gemaakt en komt men tot onderstaande indeling. Het voortbestaan van het oude boerderijtje aan de Driehoek is verzekerd. De uitvoering van het restauratieplan wordt door de Redbo (Regionale Dienst Buiten Objecten, afdeling van Arbeidszorg) gedaan.

Het plan omvat het omvormen van de boerderij naar een woonbestemming. Naast het vernieuwen van tal van slechte onderdelen, wordt ook de indeling van het pand drastisch gewijzigd. De beide woonvertrekken aan de zuidkant worden samengevoegd tot een woonkamer waarbij de ondersteuning van de verdieping met een nieuw gebint wordt gerealiseerd, haaks op de verwijderde draagmuur. De zone met bedsteden wordt het entreegebied met hal, wc, meterkast etc. Vanwege deze nieuwe indeling wordt de voordeur in westelijke richting verschoven. In de open stalruimte worden met gemetselde muren slaapkamers afgescheiden. Ten behoeve van daglicht worden in de oost-, zuid en westgevel nieuwe ramen aangebracht. In de voormalige stal wordt een vast trap aangebracht om de slaapkamer op de verdieping te ontsluiten. Deze slaapkamer ontvangt daglicht door nieuwe dakkapellen ter weerszijden.

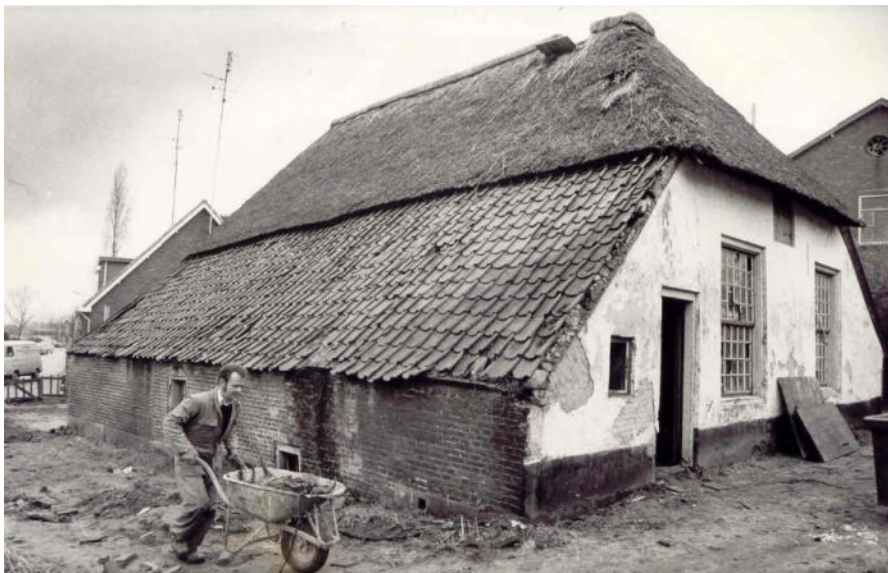
Rechts onderaan de zuidmuur is nog de waterafvoer zichtbaar.

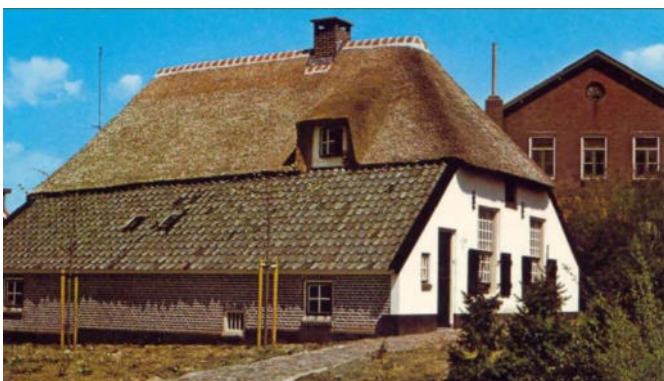
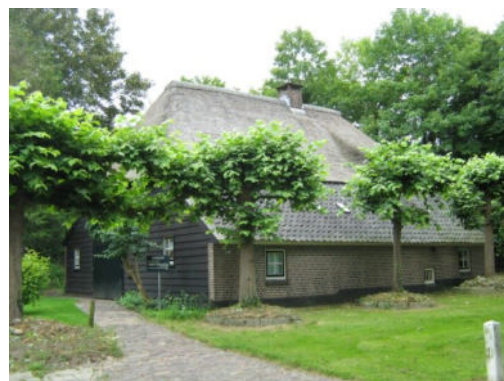
Het resultaat van de restauratie in 1978, De indeling is grondig gewijzigd waarbij helaas in het huis zeer veel originele details verloren zijn gegaan.

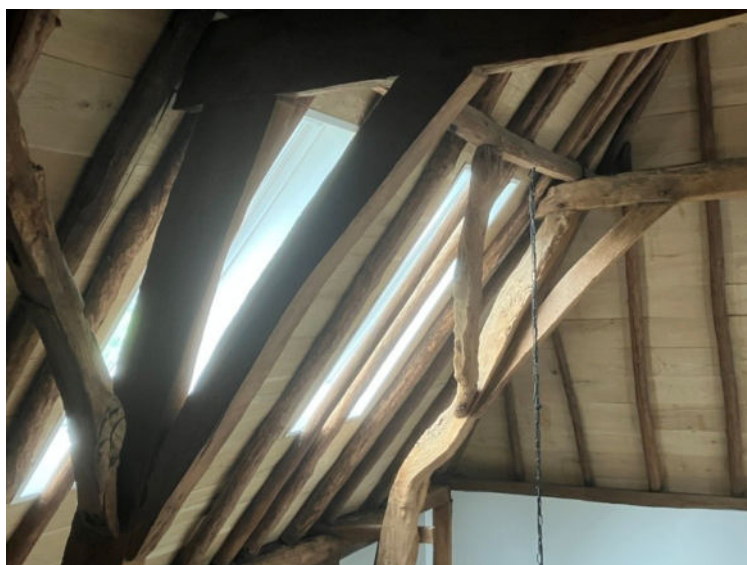
Het nu mooi zichtbaar gemaakte gebint

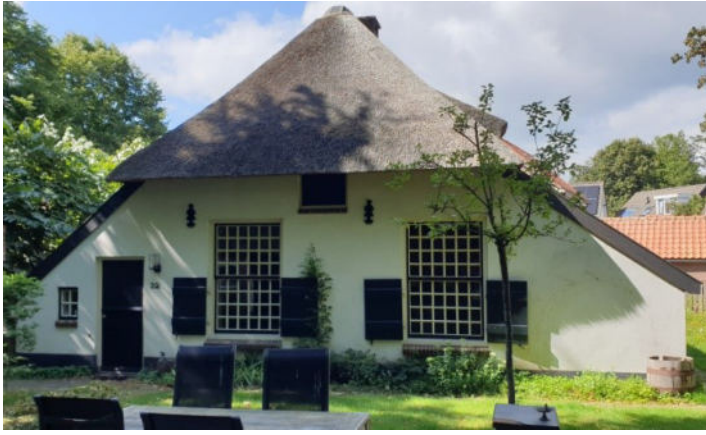
Voorgevel met oorspronkelijk metselwerk onder het pleisterwerk

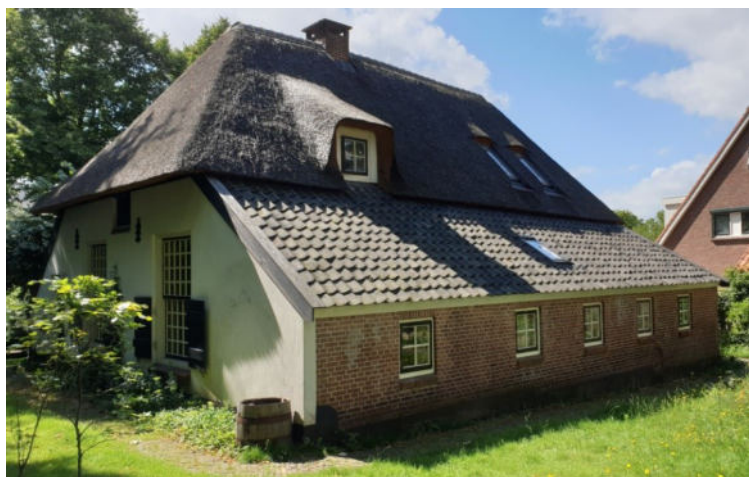
Zadeldak met wolfseinden gedekt met riet en dakpannen

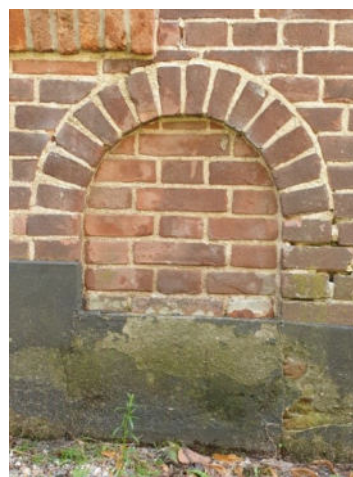
Varkensluik (dichtgemaakt)

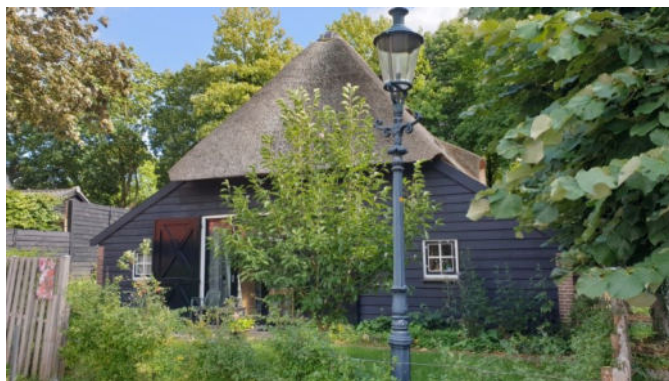
Gepotdekselde achterwand

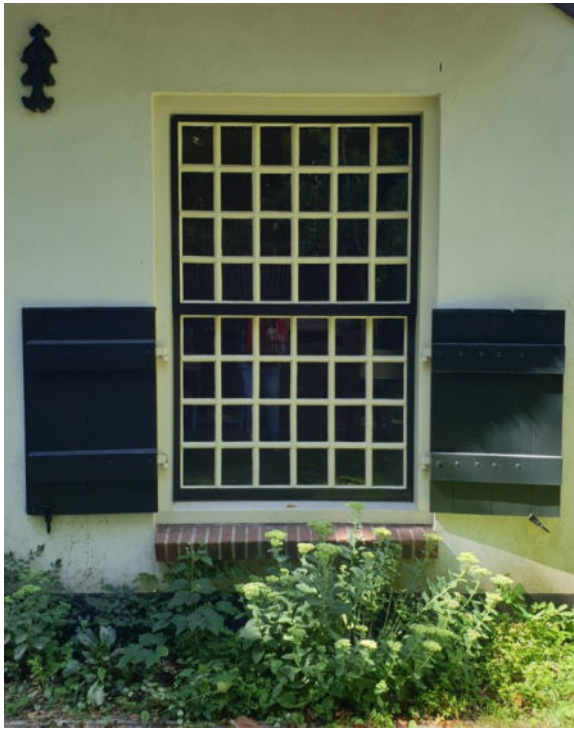
Schuifraam met zesdeling, 1938

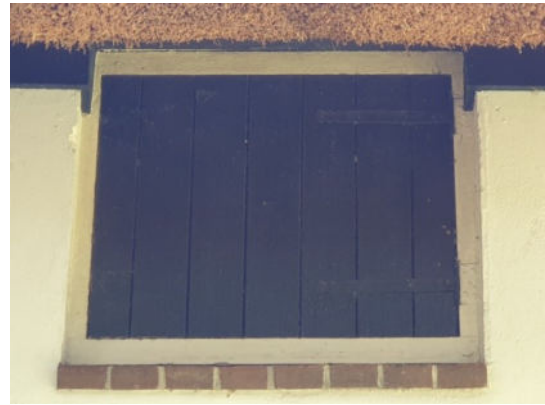
Hooiluik voor opslaan oogst.

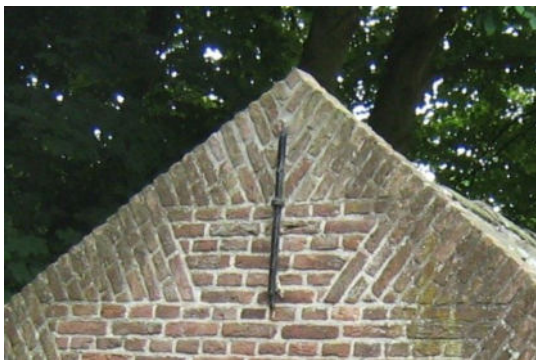
Vlechtingen bakhuis
