# Vereniging Oud Ede

**Edese boerderijen**

**in het teken van**

**Open Monumenten Dag 2023**

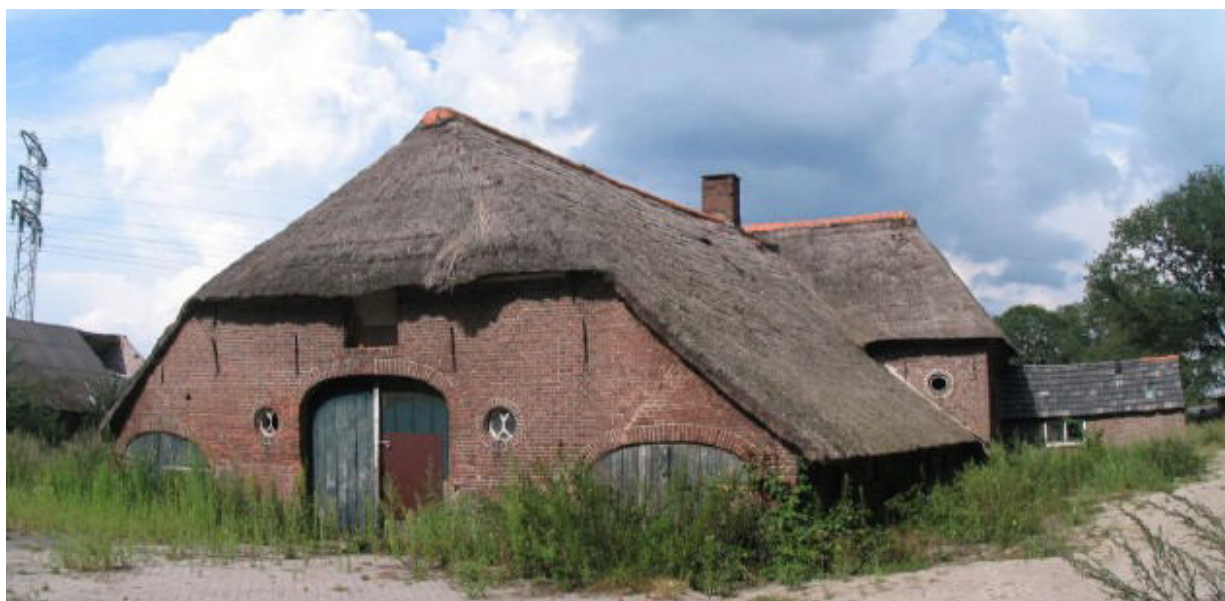
De boerderij is 4 jaar onbewoond als de familie Duijzer de boerderij koopt. Deze is dan 50 jaar niet onderhouden, niet geverfd, en heeft kapotte ramen. Op het erf staan 9 schuren met verweerde asbest daken, er heerst enorme chaos en vervuiling. Alles, inclusief 3 ha. grond, is overwoekerd door brandnetels en bramen. Zie foto

- De renovatie is gestart;
- Er is 1200 m<sup>3</sup> afval verwijderd bestaande uit: asbest, ijzer, banden, plastic, hout, beton, chemicaliën, mest, etc.;
- 1200 m<sup>3</sup> grond gezeefd en van verontreinigen ontdaan;
- 9 schuren zijn gesloopt;
- Een vergunning voor de nieuwbouw van een schaapskooi, een kapschuur, een hooiberg en renovatie van de boerderij is verleend;
- De schaapskooi is gereed en wordt bewoond als tweede woning;
- De kapschuur is gereed;
- In het weiland lopen zoogkoeien;
- De schuurberg is praktisch gereed.
- De restauratie van de boerderij wordt voorbereid.

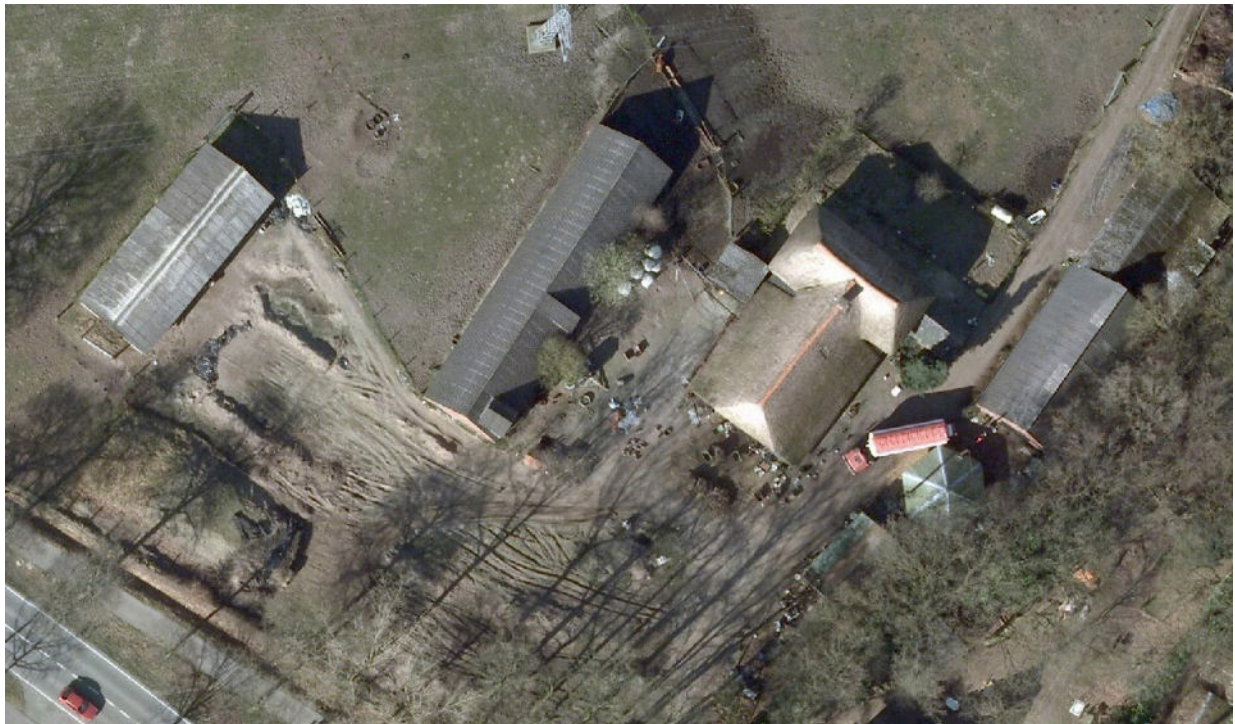
Luchtfoto 2009

Pothoven behoort tot de Hallehuisgroep, het is een zogenaamde T-huisboerderij en heeft een plattegrond in de vorm van een T. De deel heeft een wolfsdak en het woonhuis een schilddak, zie luchtfoto. De daken zijn rietgedekt.

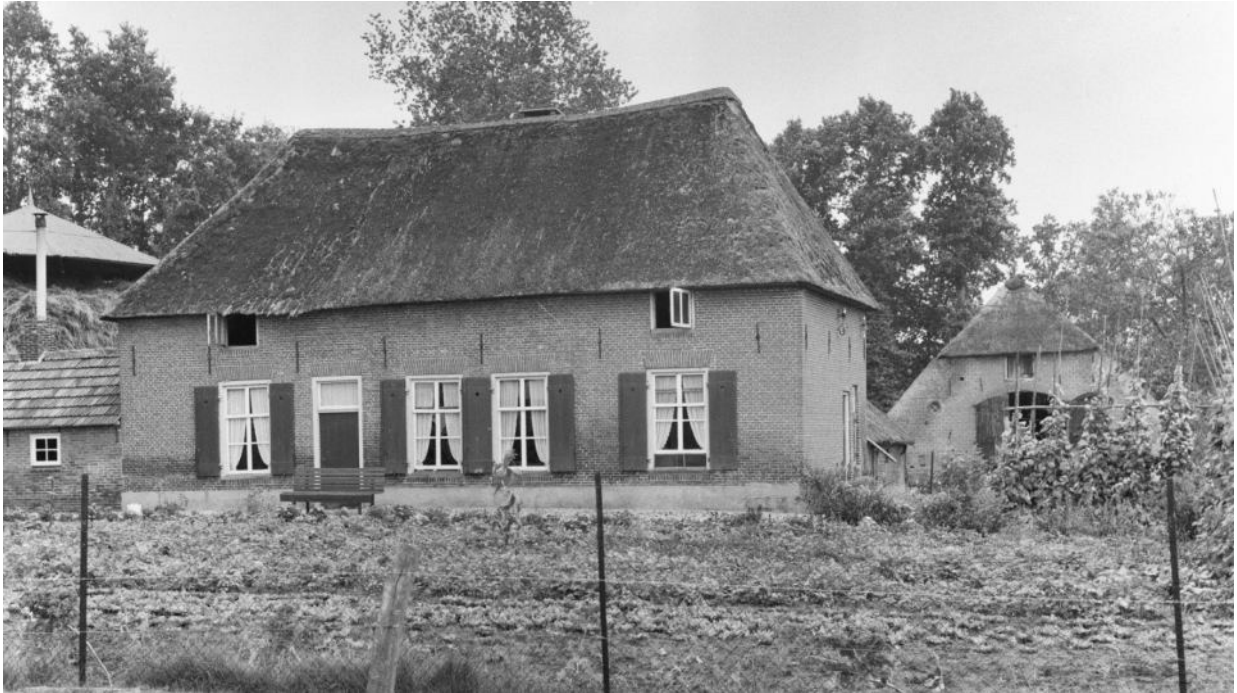
Foto1975

In de stenen voorgevel bevinden zich van links naar rechts de aanbouw, de keuken, de voordeur, twee ramen van de heerd en een slaapkamer. Op de bovenverdieping zitten twee ramen van de zolder. De zesruitsschuiframen met een tweedeling zijn vermoedelijk uit de tweede helft van de 19<sup>e</sup> eeuw. Op de foto uit 1975 is ook een hooiberg, de grote schuur met wolfsdak en de moestuin te zien.

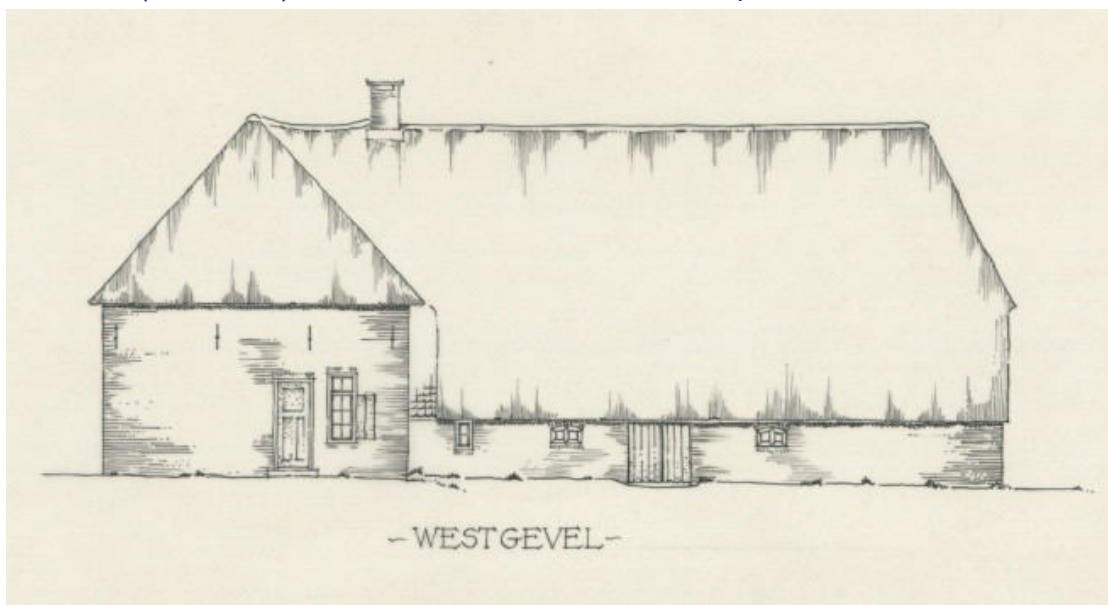
Van links naar rechts bevond zich in het woonhuis een slaapkamer, een berging met raam en een buitendeur, een deur naar de deel, een gemak, een grupstal (voor 1903 een potstal) met 3 stalramen (koeienstal) en een dubbele mestdeur en een paardenstal zonder ramen.

Deur en raam berging

De grupstal met mestdeur en paardenstal

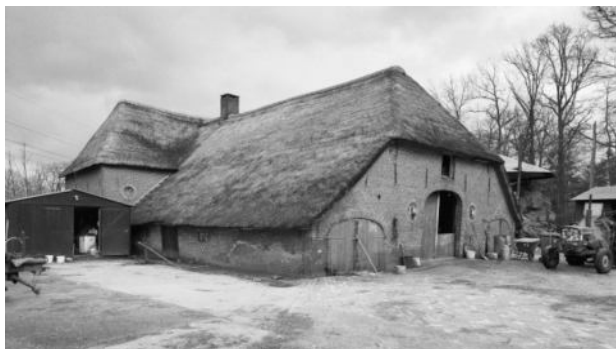
Ook in de op het zuiden gelegen achtergevel is het rietgedekte wolfsdak goed te zien. De mestdeuren en deeldeuren in de achtergevel hebben een korfboog (zie foto).

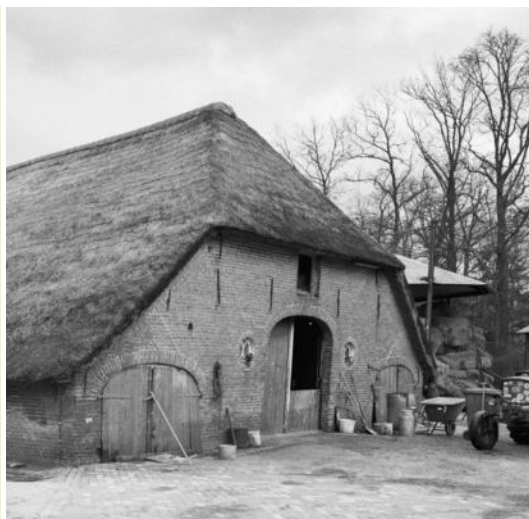
De linker mestdeuren gaven toegang tot de paardenstal en achter de rechter mestdeuren stonden de koeien. Goed te zien is dat het erf vroeger lager lag. Op de tekening zijn nog uitstroomopeningen voor water te zien. Op de foto de deels vrijgekomen uitstroomopening.

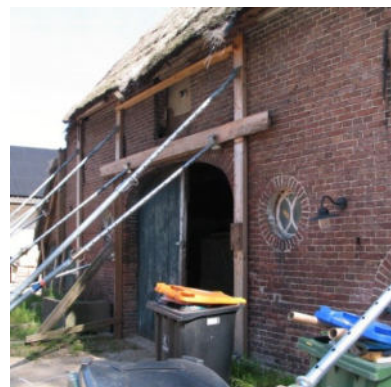
De achtergevel stond 20 cm uit het lood. Door het zagen van een spleet ontstond er ruimte om de achtergevel met behulp van hulpconstructies en spanbanden recht te trekken. Iedere dag een heel klein stukje gedurende een aantal maanden.

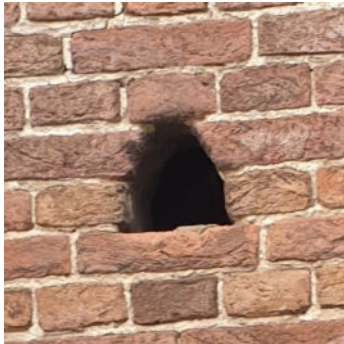
Opening: mogelijk voor uilen of duiven. Uilen zorgden voor het muizenvrij houden van de boerderij, boerenzwaluwen vingen veel insecten. Voor duiven gold een verbod op het houden hiervan, In Gelderland van af 1750 een "Jagtreglement"t waarin bepaald werd dat je (vrij vliegende) duiven mocht houden als je ten minste 10 morgen (iets minder dan 10 hectare) land bij de woonstede had. In 1832 had de eigenaar van Pothoven 108 hectare grond. Via het hooiluik werd het hooi op de hooizolder opgestoken.

Opening uilen/duiven?

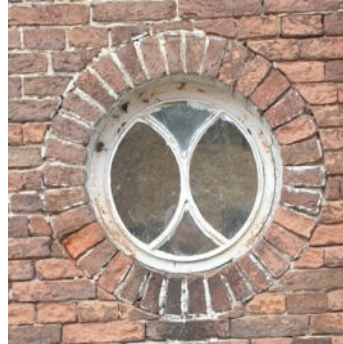
Ronde stal- en woningramen.

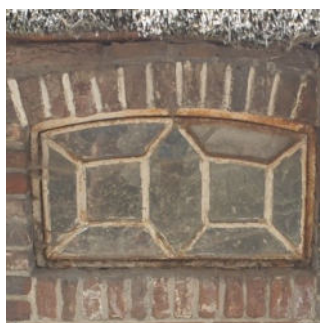
Stalraam met gebogen bovenkant

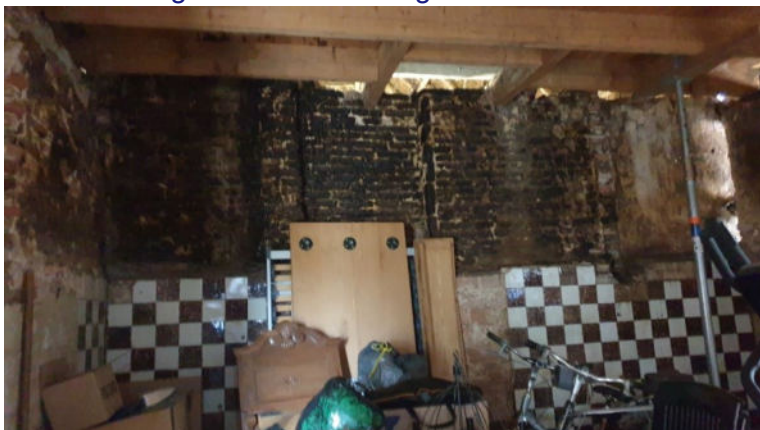
Het open vuur diende voor verwarming en koken. Voor het open vuur was een brede schouw nodig. Dat er met een open vuur gestookt werd is op onderstaande foto goed te zien. De muur en het schoorsteenkanaal zijn helemaal beroet. Op een beroete en vette muur kunnen geen tegels gezet worden en daarom is er rond 1800 een muurtje gezet om te kunnen tegelen. De schouw is nog ten dele aanwezig. Foto 2023

Rechts van de haard heeft volgens de plattegrond een bedstede gezeten, te zien is dat de muur daar niet beroet is.

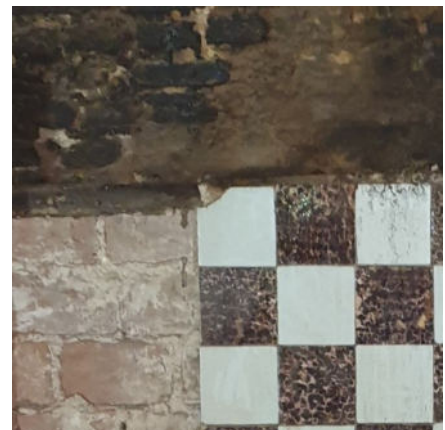
Voorzet muur voor brandmuur.

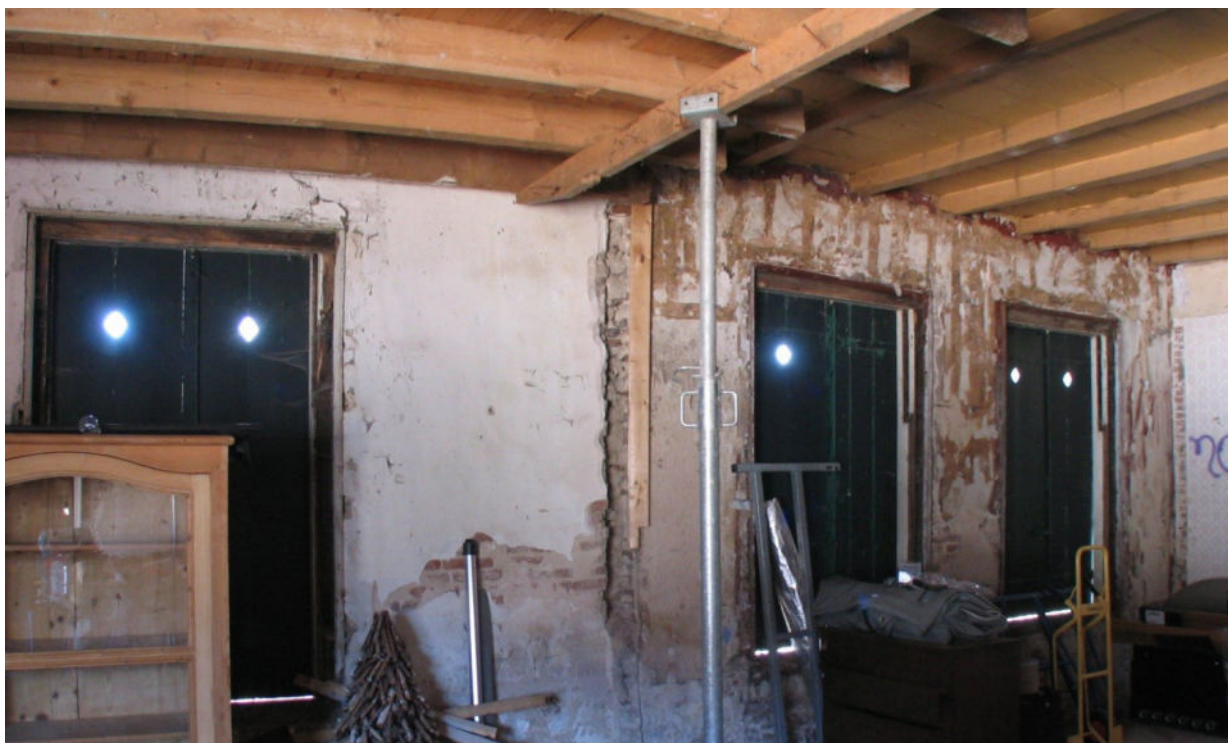
Plafond met originele balken. Onduidelijk is of deze zolder ook diende als zaadzolder, het is wel aannemelijk.

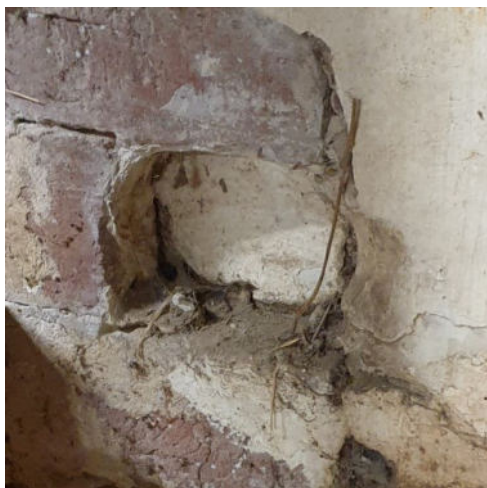
Vanuit de deel is te zien dat er vermoedelijk vroeger een spionnetje links van de haard heeft gezeten.

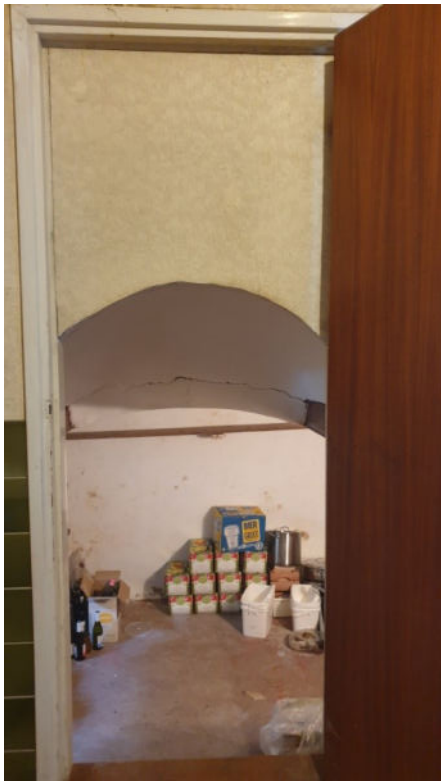
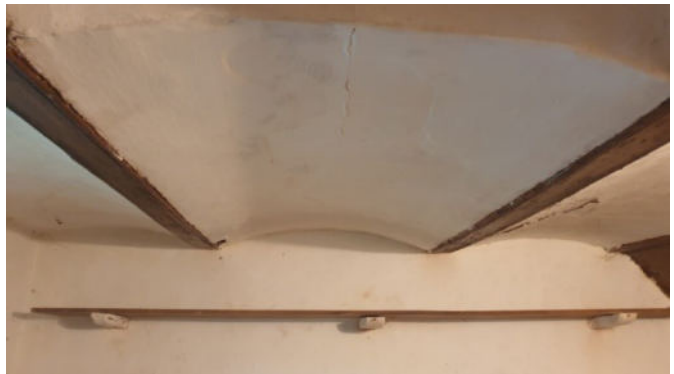
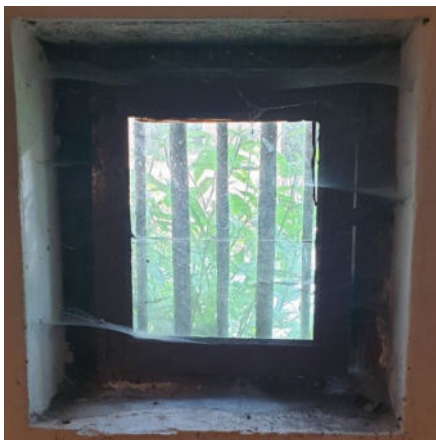
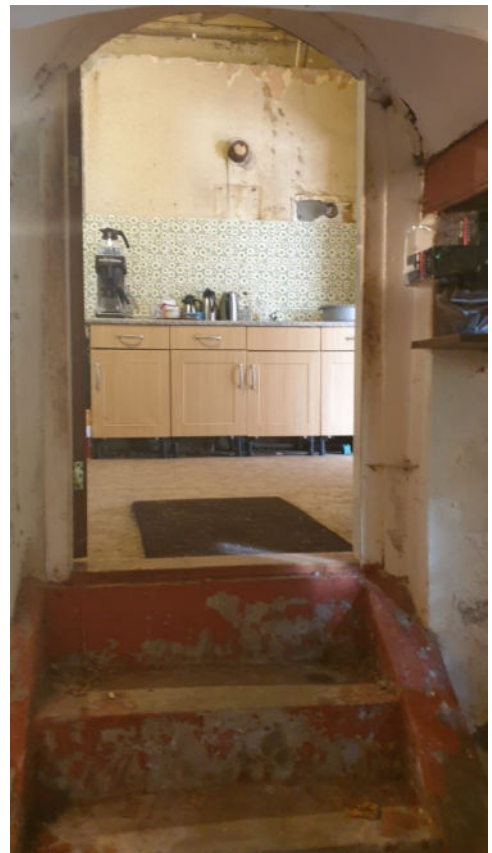
De kelder heeft een troggewelf met 4 segmentbogen die rusten op houten balken. In de rechterhoek van de kelder is de trap naar de opkamer te zien

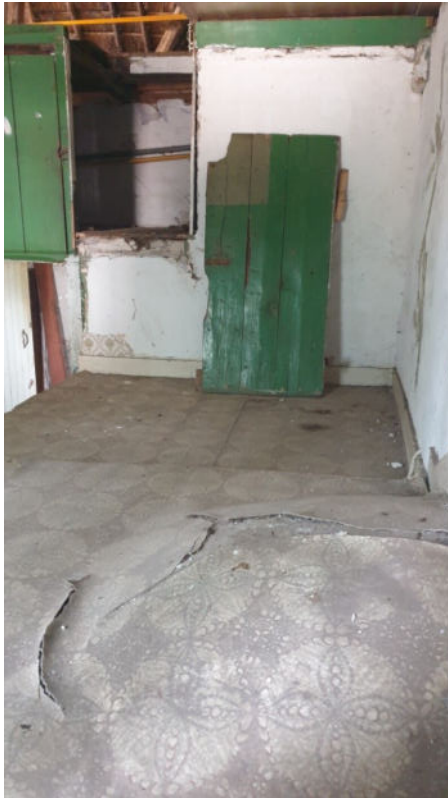
De opkamer ligt boven de kelder en is met trapje vanuit de geut te bereiken. Het openen van de deur gaat door middel van een touw. Vroeger waren de boerderijen van hout of met leem bestreken vlechtwerk. De stenen (op) kamer steekt boven de boerderij uit en dat gaf aanzien.

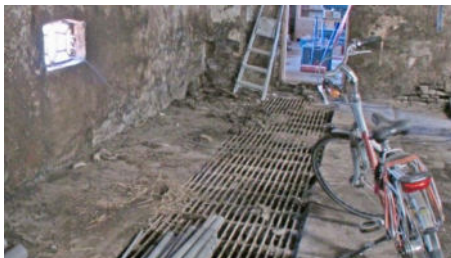
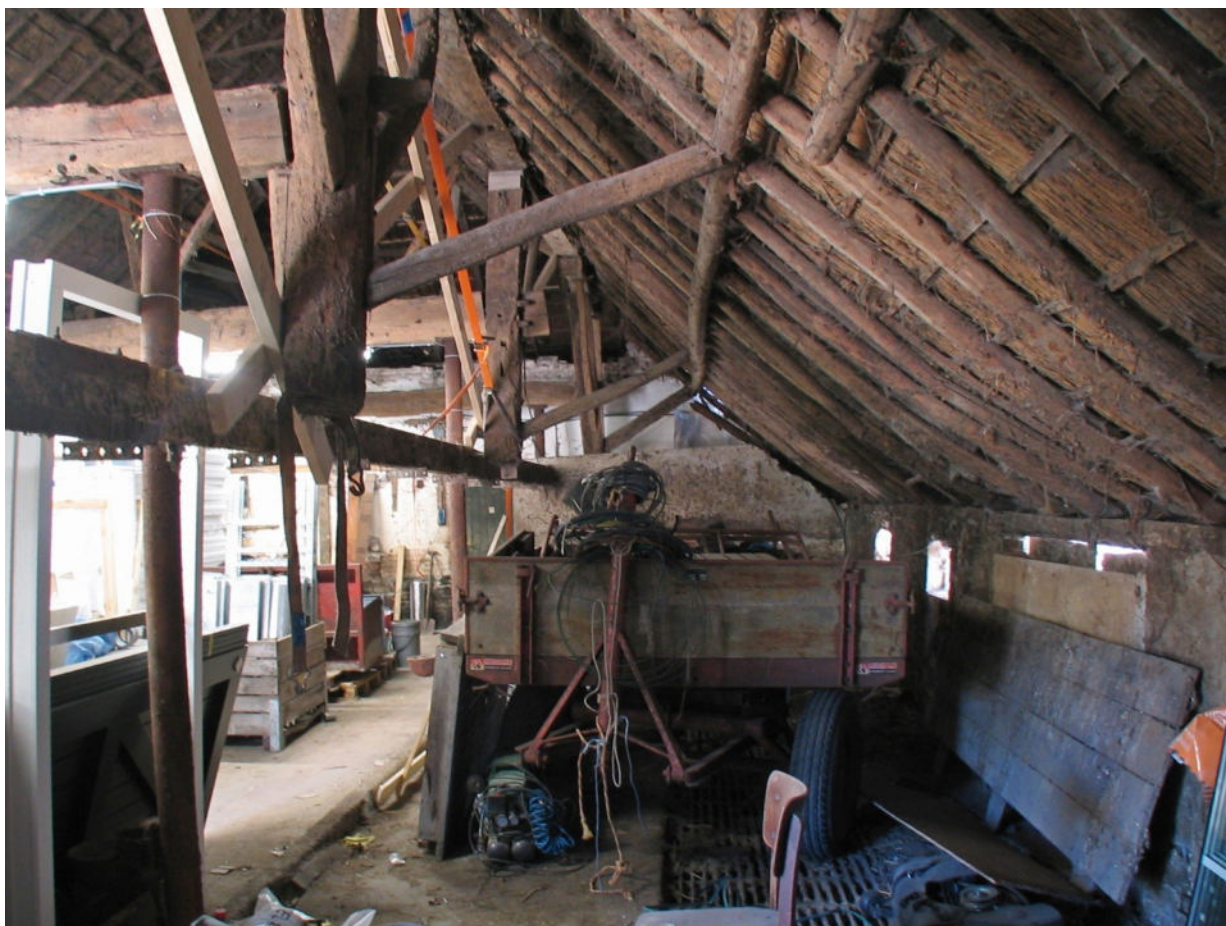
Foto 2023

In de deel waren de koeienstallen, de paardenstal, een spoelplaats (de "geut") en een wc. Nu is in de deel alleen de grup nog aanwezig, zie foto. Ook de zolder is weg maar dit biedt mooi de gelegenheid om de dakconstructie te bekijken en hoe ondeskundig het gebint is afgezaagd.

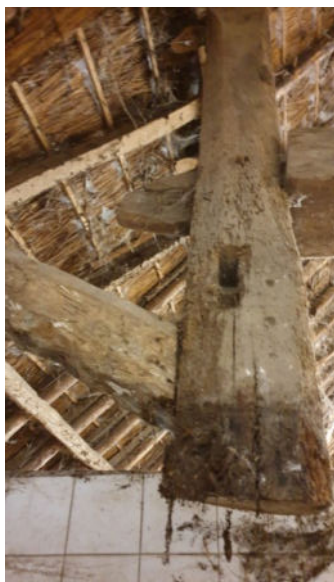
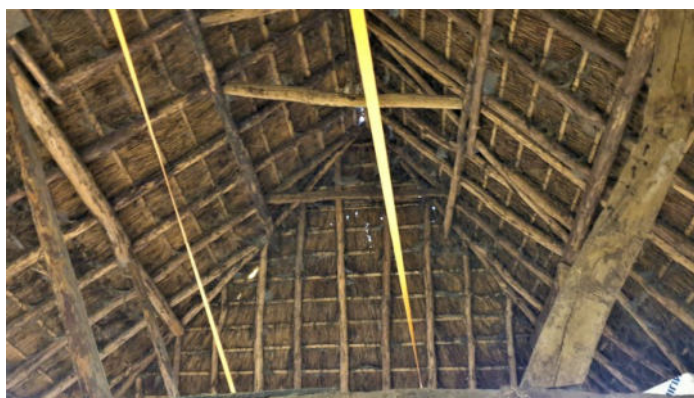
Op de foto van het afgezaagde gebint is ook het restant van de brandmuur te zien.

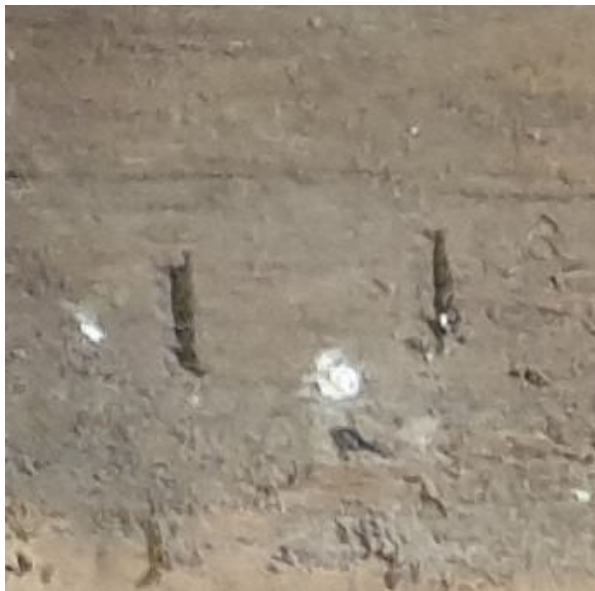
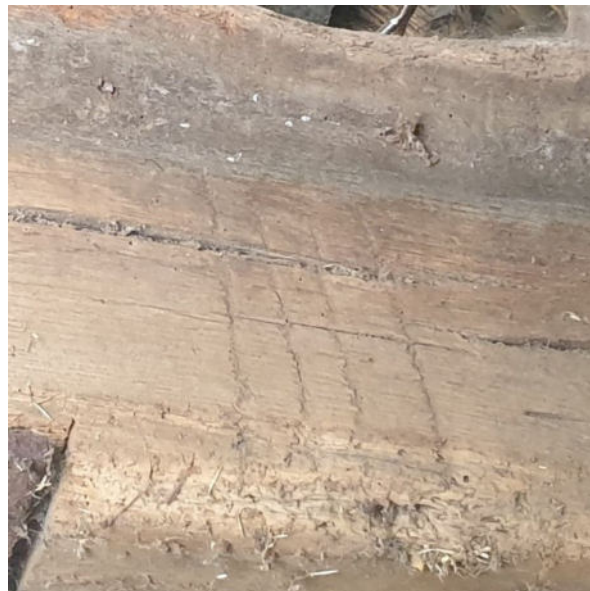
In Pothoven staan gehakte en gezaagde telmerken in het gebint, dus een mengvorm. De gehakte telmerken staan vanuit de deeldeuren gezien links en aan de achterzijde van de balken. De gezaagde telmerken staan vanuit de deeldeuren gezien rechts aan de voorzijde van de balken. De telmerken zijn een ruwe indicatie voor de ouderdom van het gebint. De mengvorm komt na 1500 voor. De gebinten stammen waarschijnlijk van rond 1620.

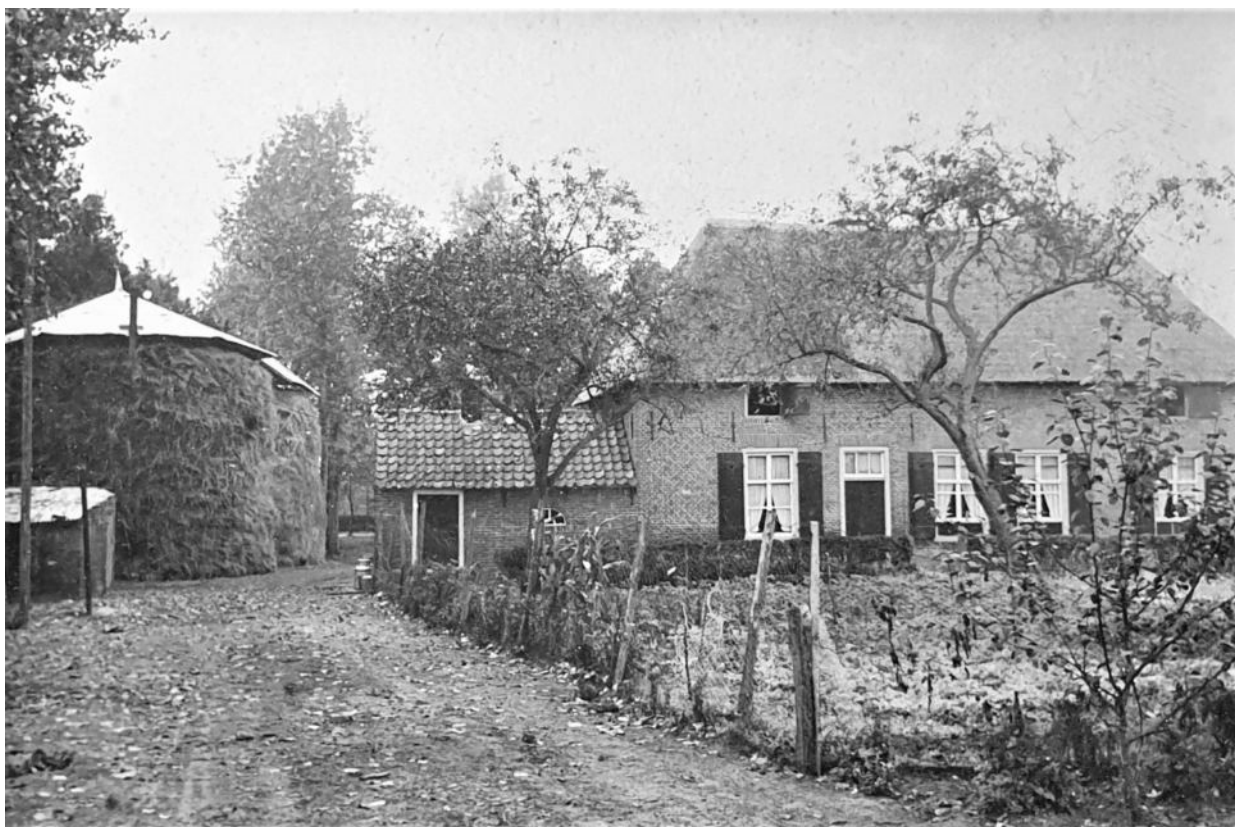
Op deze bewerking van een ingelijste foto van rond 1995 staan nog twee inmiddels verdwenen hooibergen en een boomgaard met hoogstamfruitbomen. Waarschijnlijk stonden er ook verschillende bessenstruiken.

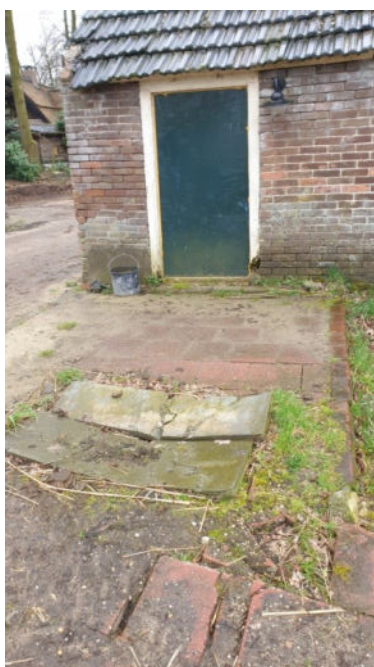
Voor de deur van de aanbouw lag vroeger een put, nu afgedekt met twee tegels. Foto 2023

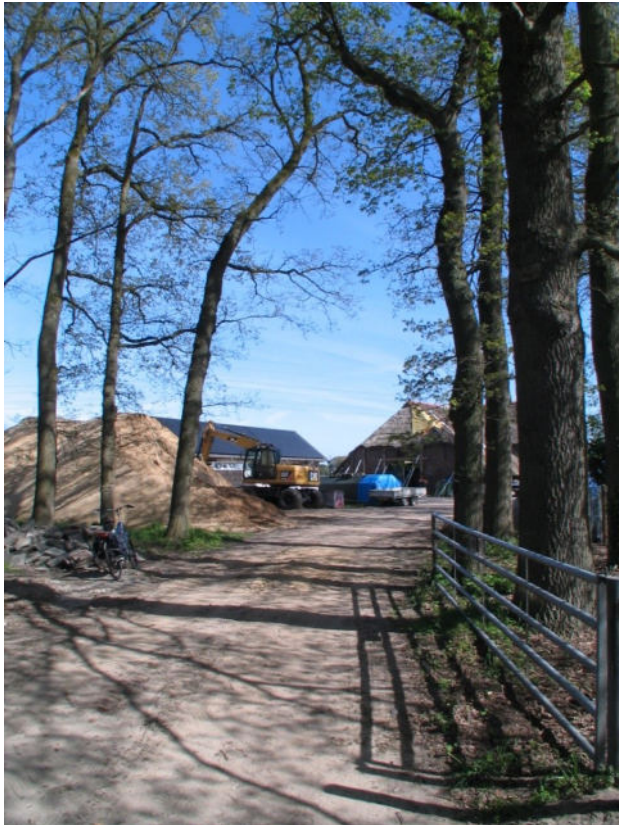
Bij boerderijen staat vaak een eikenbosje voor geriefhout, toekomstige binten en als bliksemafleider. Dit is bij Pothoven nog goed te zien.

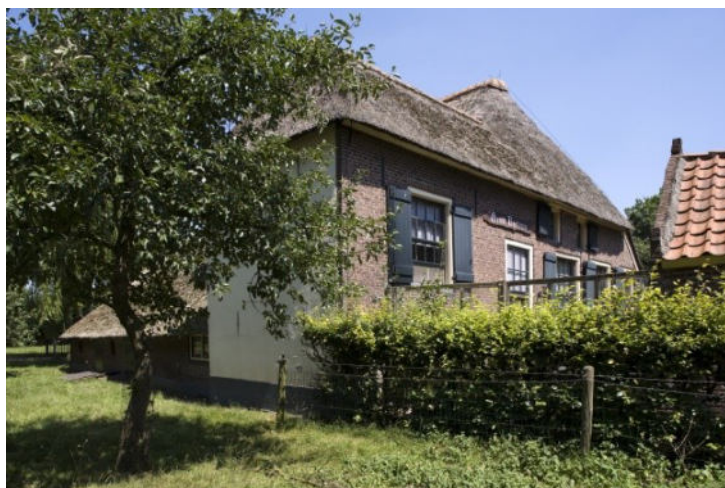
Foto 2008

Groot Beetrum behoort tot de Hallehuisgroep, het is een zogenaamde krukhuisboerderij in de vorm van een L. Het heeft een wolfsdak en de onderste poot van de L waarin zich o.a. de woonkamer, kelder en opkamer bevindt een schilddak. De daken zijn rietgedekt.

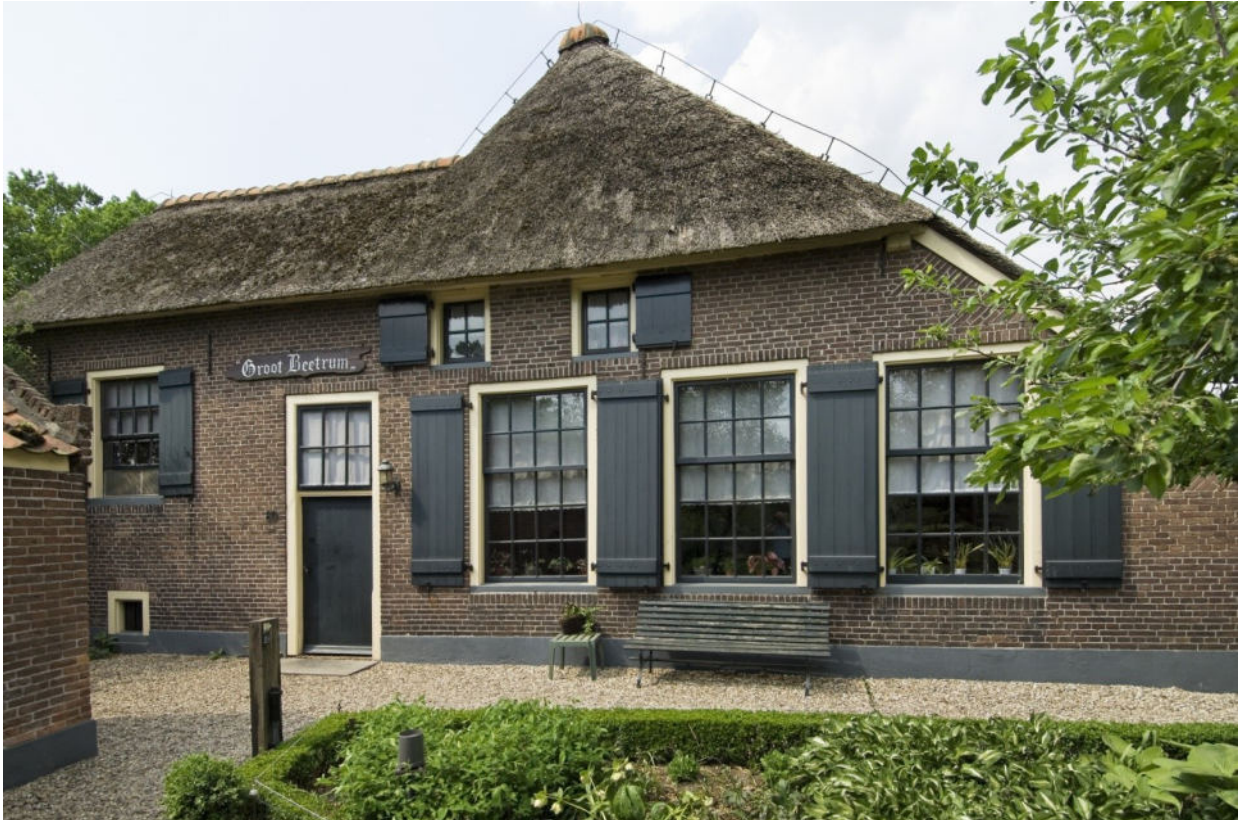
Foto 2008

In de stenen voorgevel bevinden zich van links naar rechts de ramen van de kelder en opkamer, de voordeur, twee ramen van de heerd en slaapkamerraam. Op de bovenverdieping zitten twee ramen van de zaadzolder. Deze worden ook wel zaadvensters genoemd.

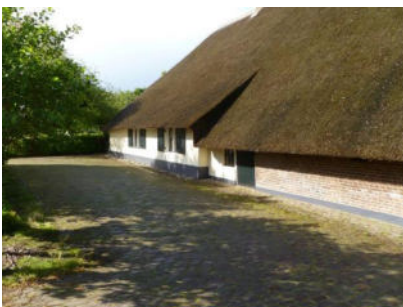
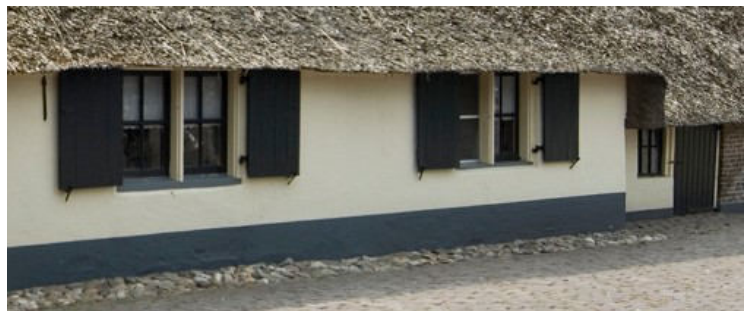
Hier bevinden zich de ramen van de slaapkamers.

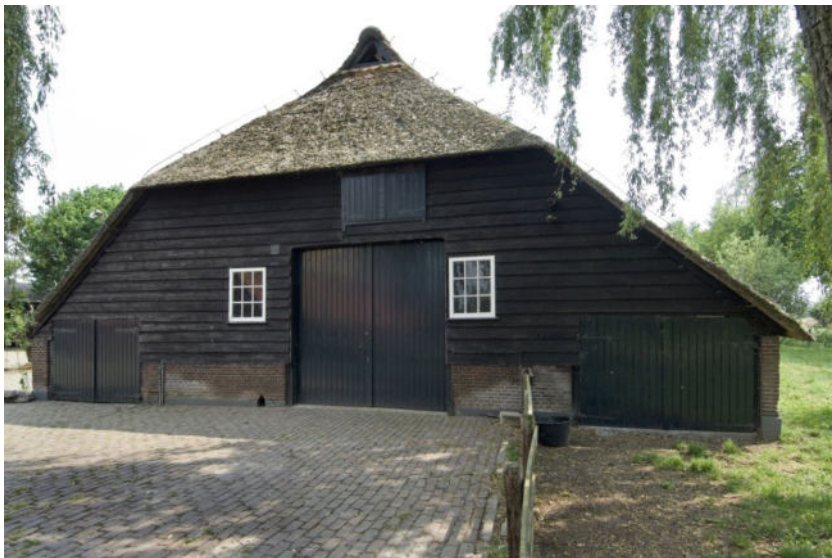
Ook in de op het noorden gelegen achtergevel is het rietgedekte wolfsdak goed te zien er is echter een opening in de nok gemaakt voor het uilebord. De achterwand is deels met planken afgedicht, het is een gepotdekselde achterwand met mestdeuren en deeldeuren. Het terrein

links en rechts van de deuren lag vroeger wat lager. De linker staldeuren gaven toegang tot de paardenstal en achter de rechter staldeuren stonden de koeien.

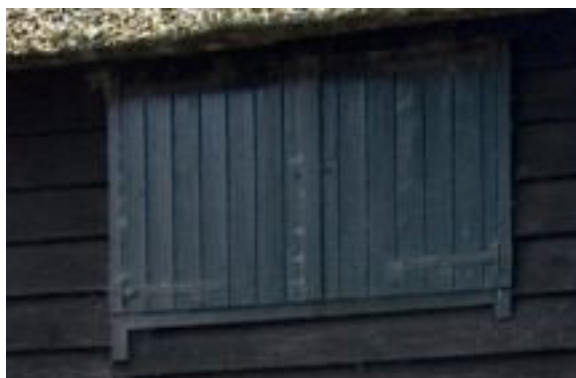
Hooiluik

Het uilebord diende voor luchtverversing en toegang voor uilen voor het muizenvrij houden van de boerderij. Via het hooiluik werd het hooi op de hooizolder gestoken.

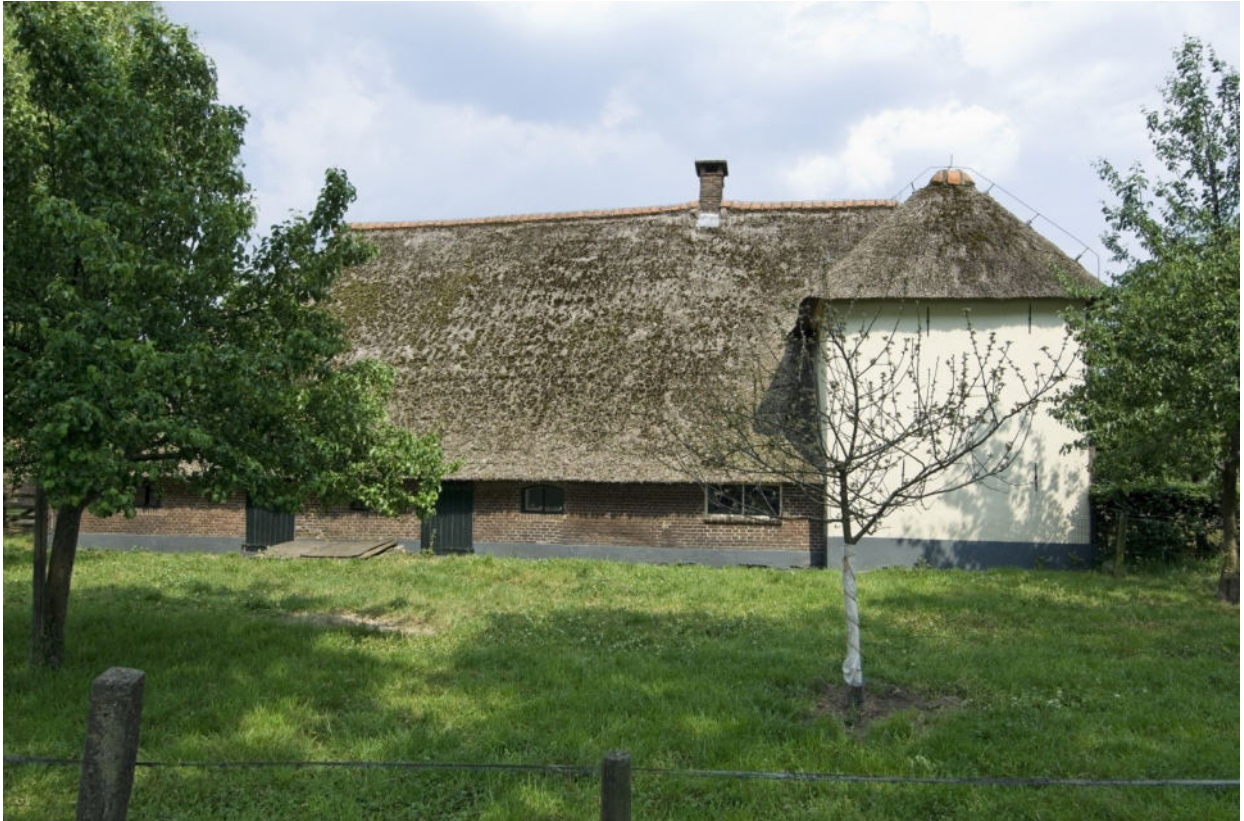
## Zijgevel (west)

Op bovenstaande foto is ook de uitbouw voor de kelder en opkamer te zien met het schilddak. Hiernaast bevindt zich de keuken vervolgens de badkamer en de deel. De koeienstal, een grupstal, bevond zich achter de stalramen met een poortvorm en de twee mestdeuren.

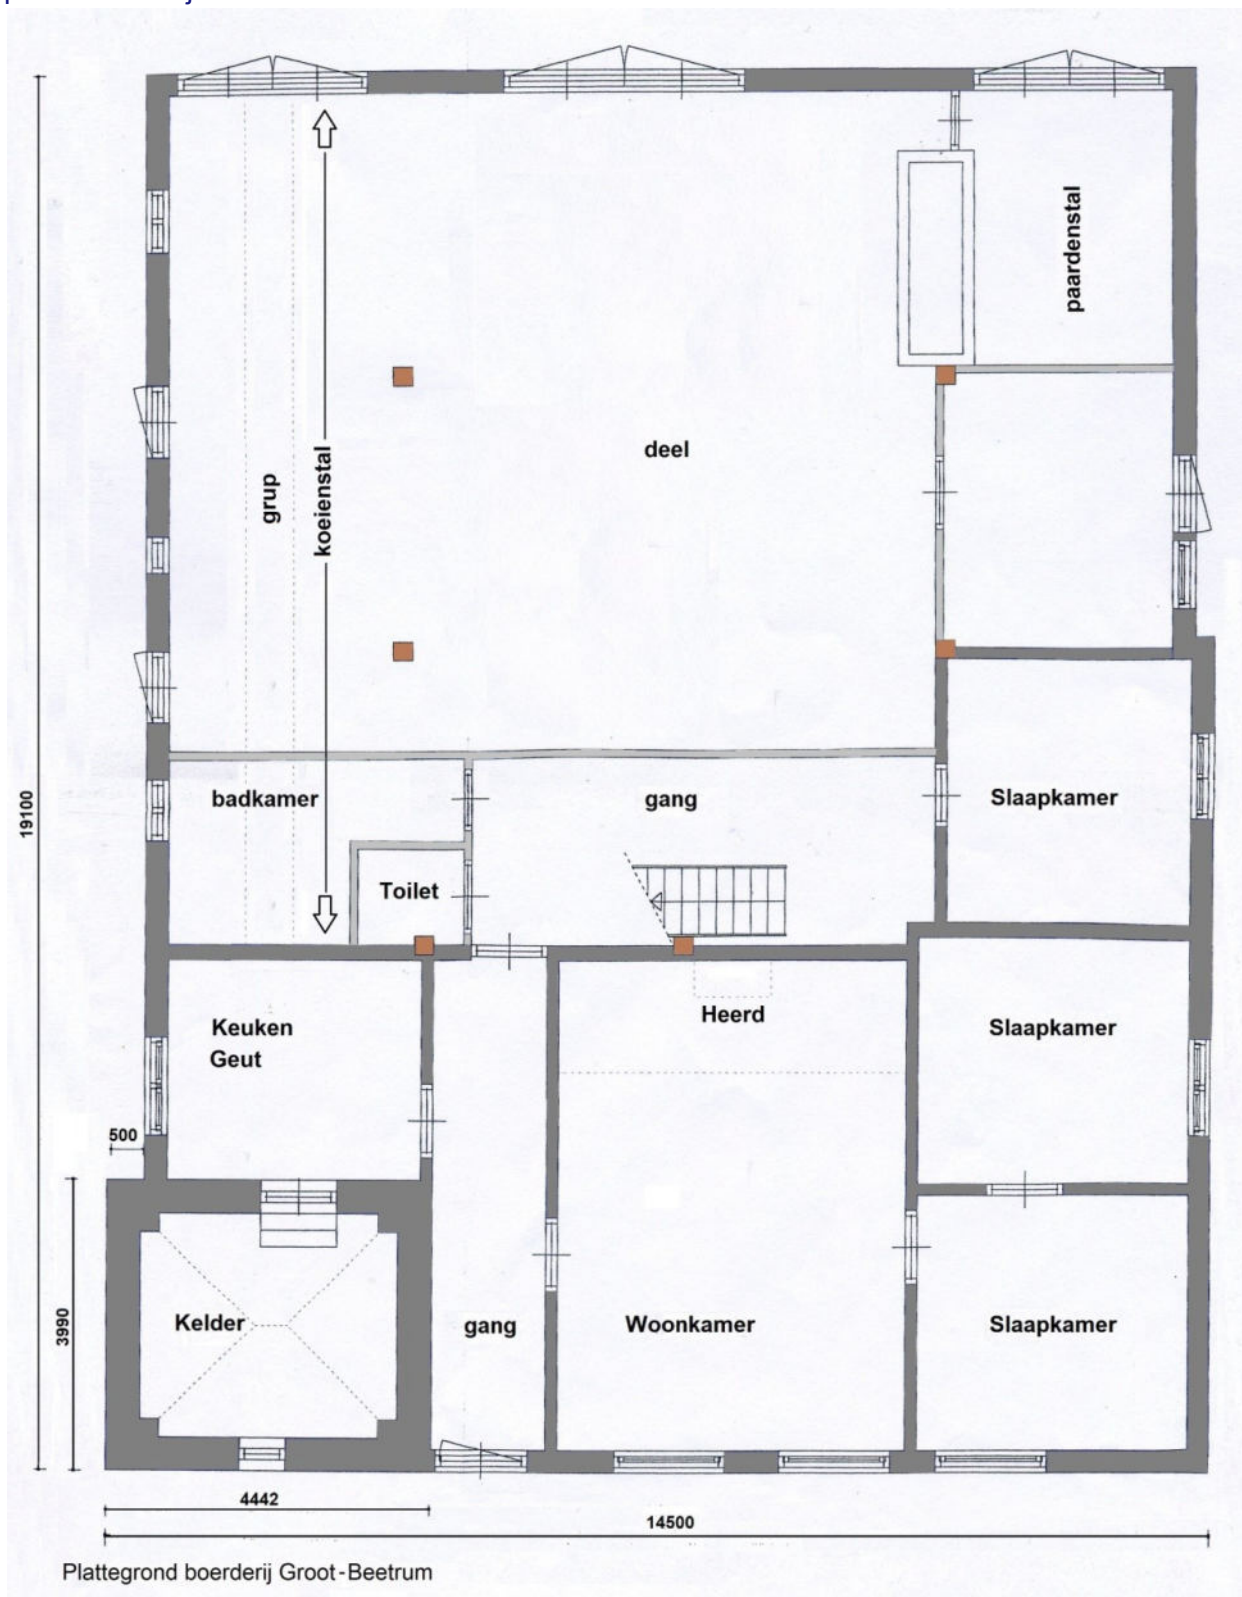
### Plattegrond

Op deze plattegrond is de huidige indeling goed zichtbaar. De grup en de voerbak voor de paardenstal zijn er niet meer.

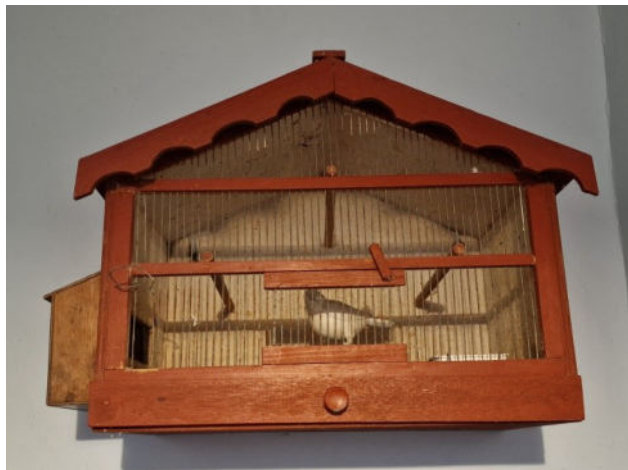
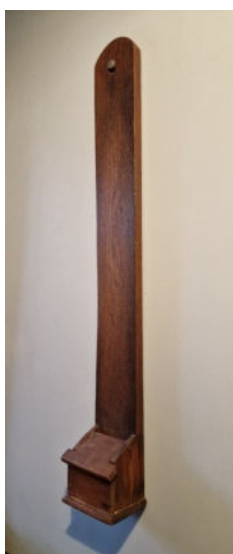
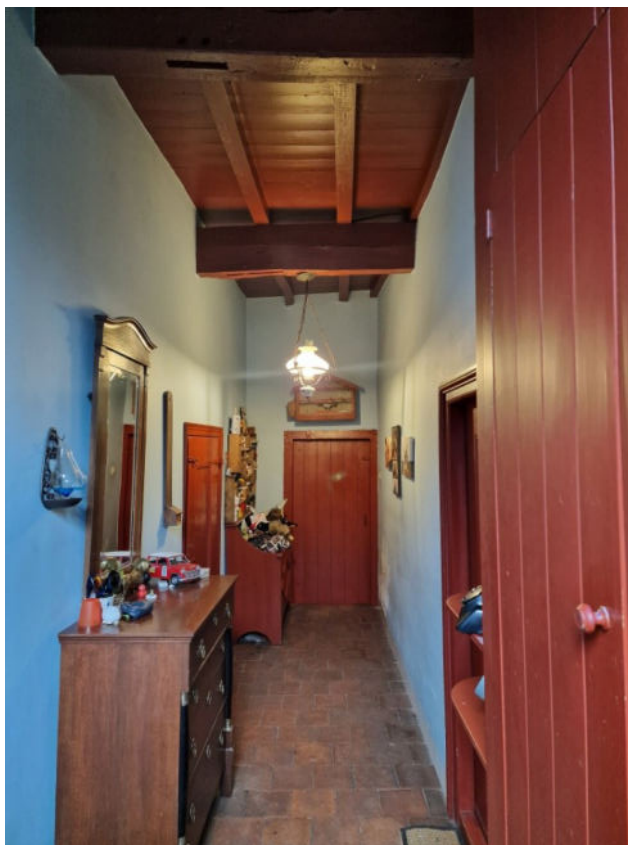
Via de dikke voordeur komt men in de gang die een met estriken ingelegde vloer heeft. In de deur bevindt zich ook nog een oud origineel slot. In de gang hangt links aan de muur een messenslijper en ook een vogelkooitje boven de deur naar de deel. Hierin werden vogels gehouden voor de zang of wat leven in de boerderij.

In het bakje van de messenslijpplank zit fijn zand. Messen slijpen: het plankje wordt horizontaal gelegd, wat zand uit het bakje op het plankje gestrooid en kan het mes geslepen worden. Na het slijpen gaat het zand weer in het bakje.

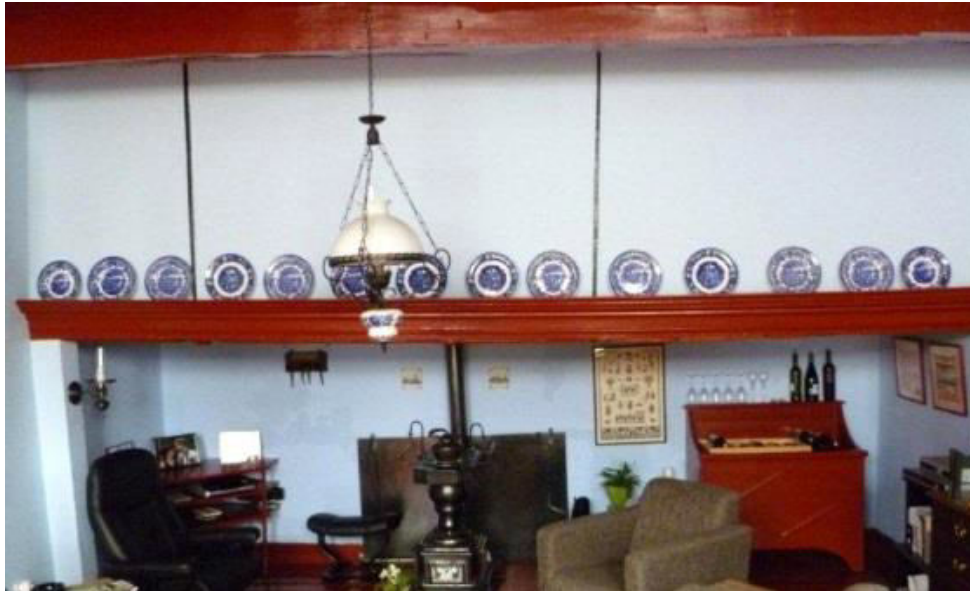
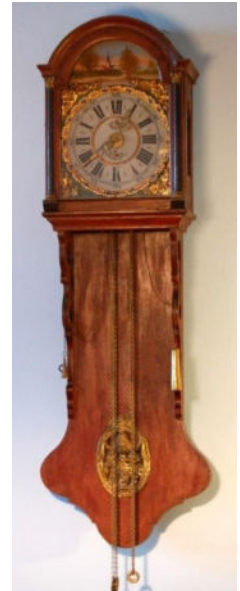
In de heerd (woonkamer) werd vroeger met name in de winter geleefd, het was de enige verwarmde kamer. De muur waartegen vroeger een open vuur gestookt werd heet de brandmuur. Het open vuur diende voor verwarming en koken. Groot Beetrum heeft een mooie karakteristieke schouw. Hierin werd vroeger ook voor conservering vlees gerookt. De ruimte hiervoor is dichtgemaakt. Waarschijnlijk hebben links en rechts van de haard bedsteden gezeten en bij het weghalen hiervan zijn ter versteviging van de constructie muurijzers aangebracht.

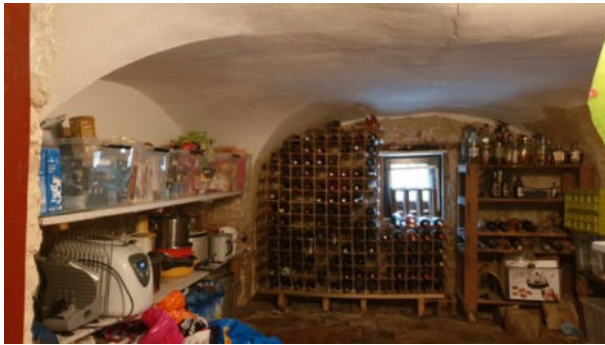
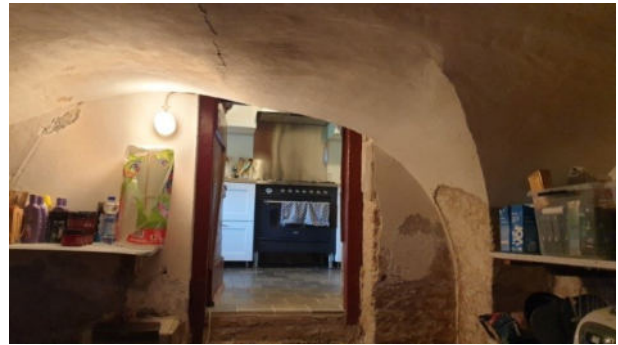
## Kelder

De rechthoekige kelder met muren van ongeveer 30 cm dik. De dikke muren, vloer en plafond zorgen voor een min of meer constante temperatuur rond de 8 graden . De kelderdeur staat niet in het midden.

De muren zijn zo dik omdat steen warmte c.q. koude beter geleidt dan zand, hoe dikker de stenen wanden hoe beter de koude geleiding van de ondergrond en/of het grondwater naar de kelder. Een stenen plafond versterkt dit effect.

Omdat de kelder niet geheel vierkant maar rechthoekig is is het gewelf een muldengewelf en geen kloostergewelf zoals de plattegrond suggereert'.

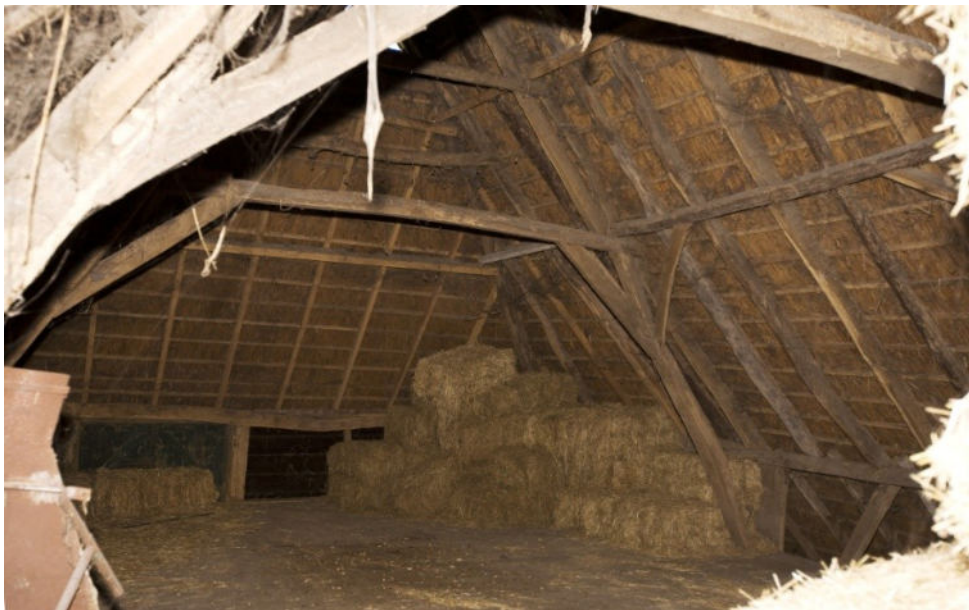
Foto 2008

Met hooi opslag en deels nog originele sporen en een kagebint met geschoorde gordingen als windverband.

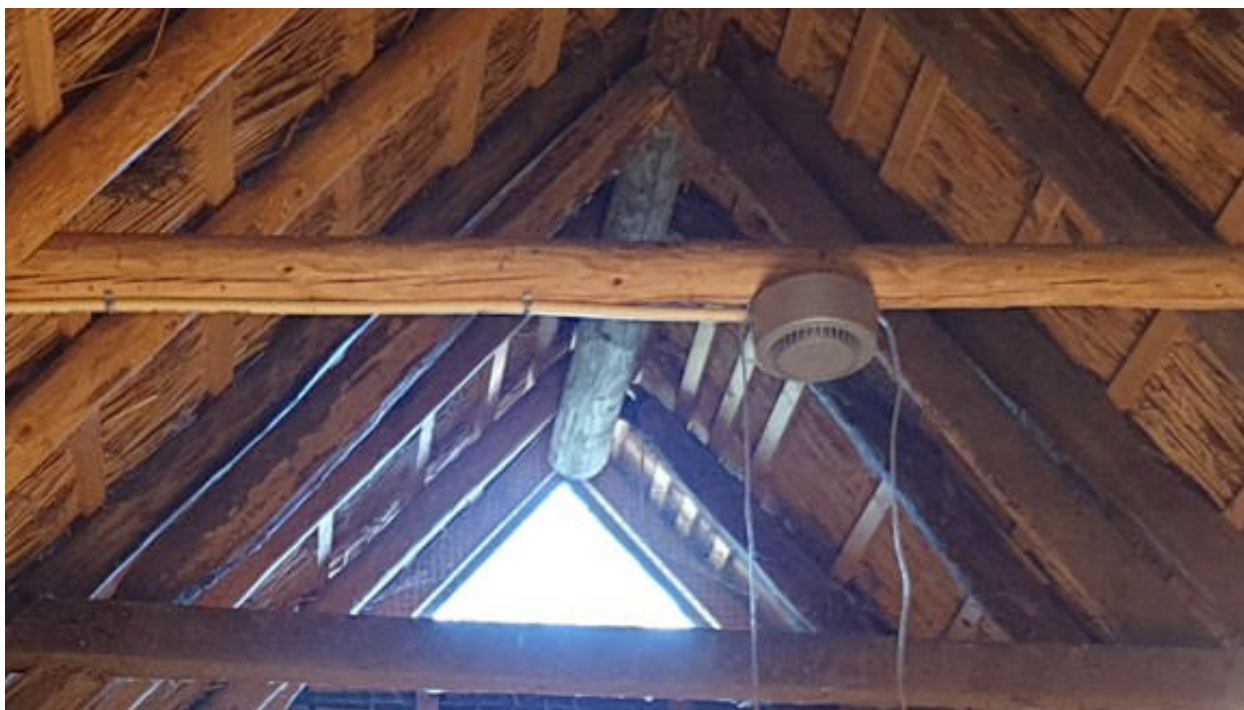
Uilebord van binnenuit gezien.
