# Vereniging Oud Ede

**Edese boerderijen**

**in het teken van**

**Open Monumenten Dag 2023**

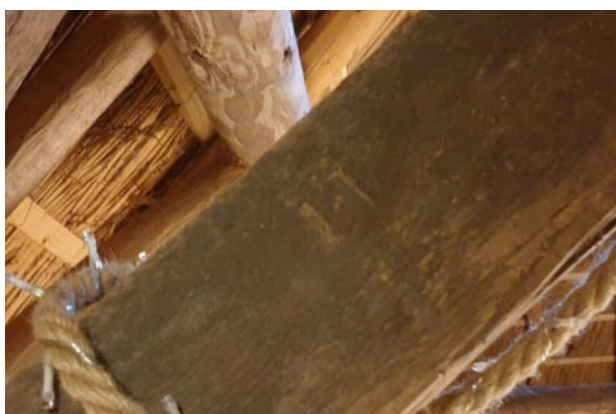
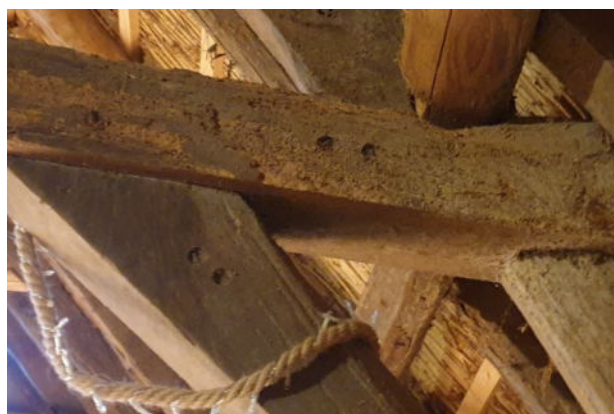
In Beetrum staan gehakte telmerken in het gebint. Het aanwezig zijn van telwerken is een indicatie voor de ouderdom van het gebint. Op basis van de gekapte telmerken op de gebinten is het noordelijkste gebint nummer 1 en dan zuidelijker nummer 2, 3 en 4. De telmerken bevinden zich aan de (dezelfde) zuidelijke kant van de gebinten en bestaan uit ingehakte telmerken, voor rechts (de oost kant) II en III en voor links (de west kant) OO. Daar waar de telwerken aanwezig zijn is het aannemelijk dat dit nog de oorspronkelijke gebinten zijn.

Hooizolder: gebint met telmerken, **II** west, **OO** oost.

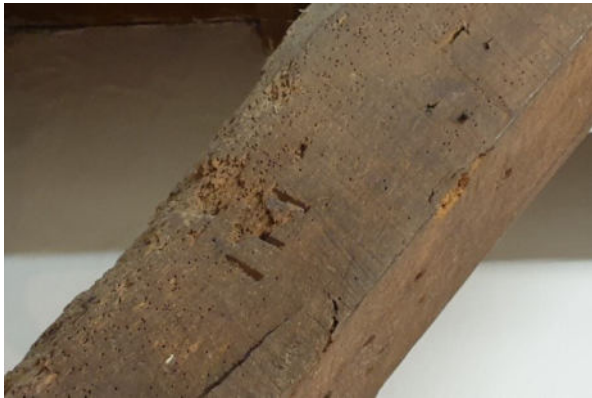
Foto van het gebint voor de muur van de hooizolder met het telmerk III.

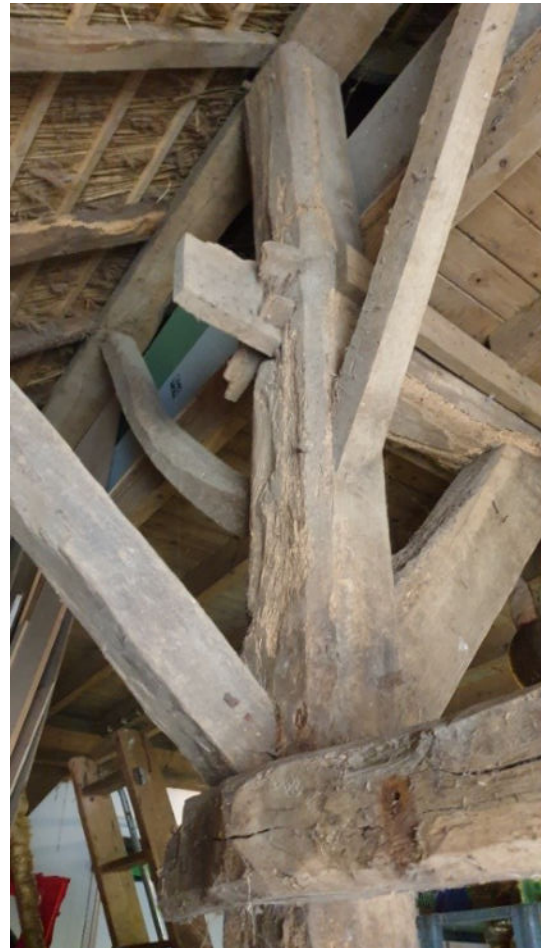
Op de foto van de rechtse korbeel van het gebint van de deel is een I te zien.

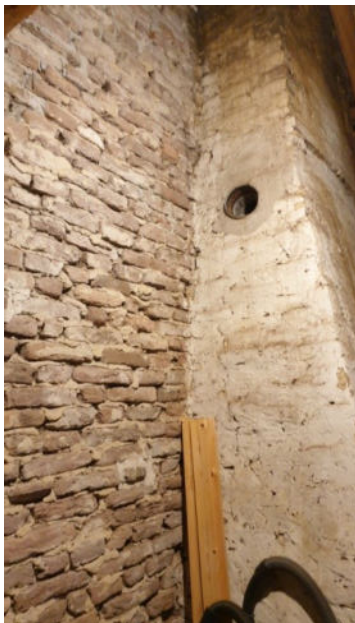
De zaadzolder bevindt zich boven de heerd en was daardoor wat droger door de warmte en dus beter geschikt om zaden te bewaren. Naast de zaadzolder de zolder van de opkamer.

Op de foto is de brandmuur van de zaadzolder met schoorsteen goed te zien.

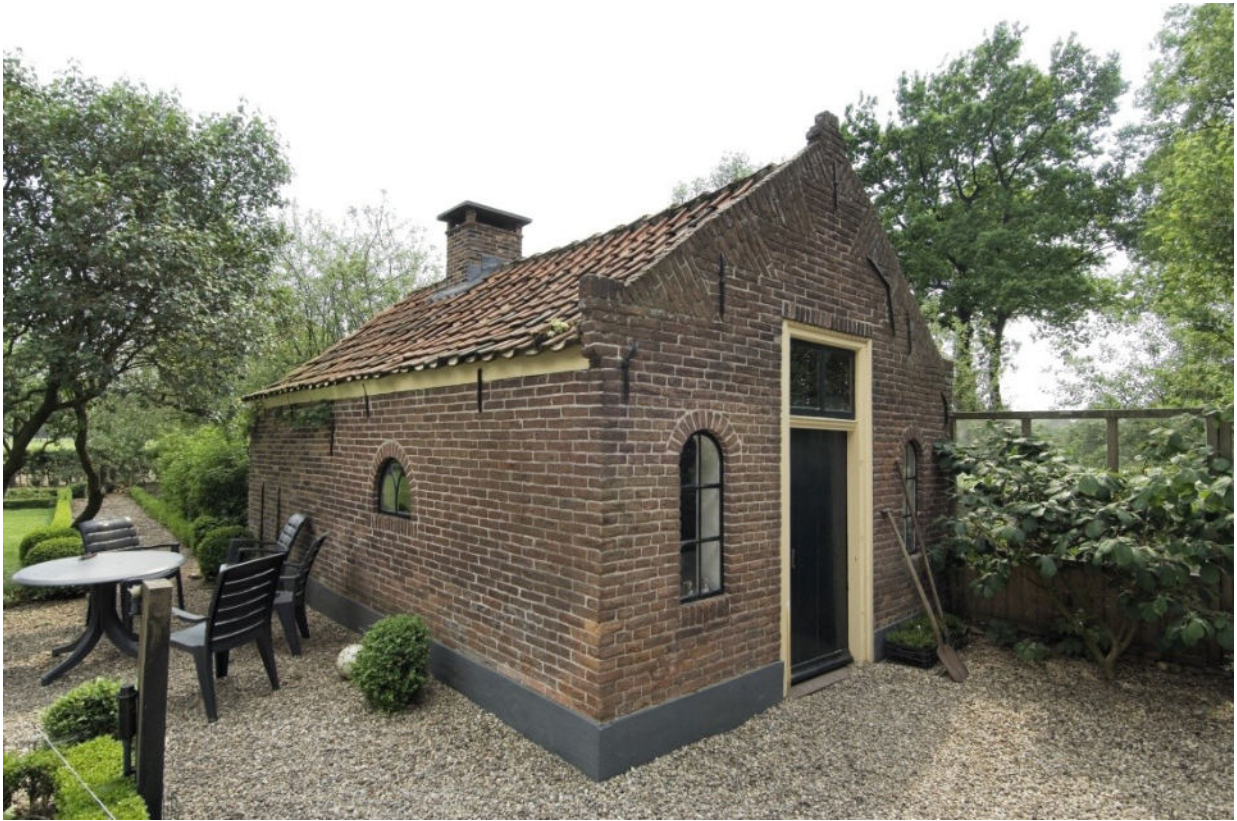
Foto 2008

Het bakhuis heeft nog een originele oven. Bij het met hout warm stoken van de oven moet de ovendeur open staan voor de rook. De schoorsteen met klep bevindt zich namelijk buiten de oven. Als de oven warm genoeg is worden de asresten eruit gehaald en kan het brood erin.

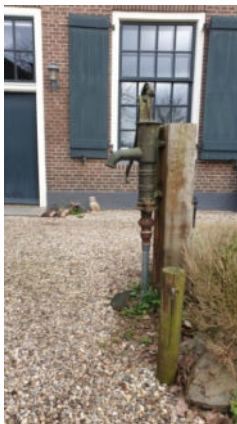
### Pomp

De pomp staat centraal opgesteld zodat men makkelijk water kon pompen voor gebruik in het bakhuis en in de geut.

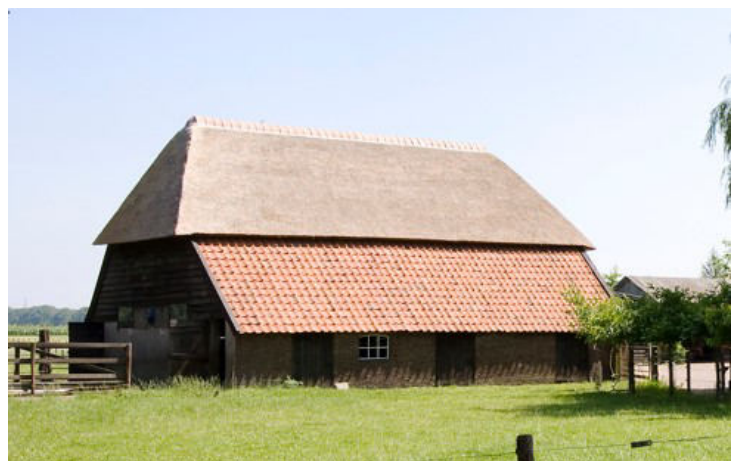
Bij de boerderij behoort ook een grote schuur met een wolfsdak en gedekt met riet en pannen. De schuur werd met name gebruikt voor het houden van vee.

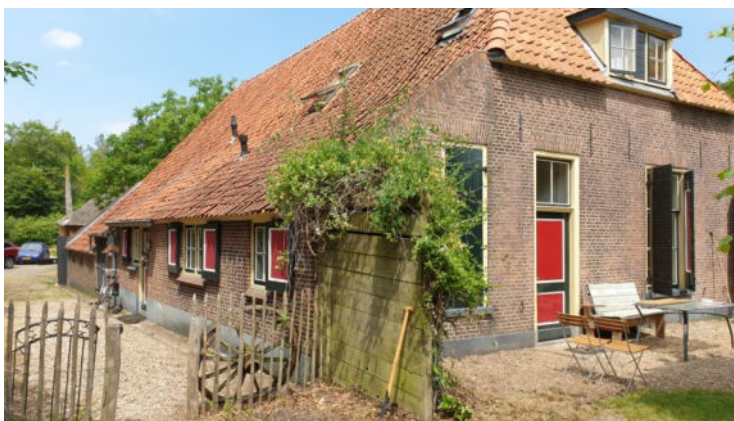
Foto 2021

Engelhove behoort tot de Hallehuisgroep, het is een driebeukige hallehuisboerderij met een wolfsdak. Het dak is nu met pannen gedekt. Oorspronkelijk waarschijnlijk deels met riet en pannen. Omdat een pannendak niet water- en sneeuw-dicht is zijn deze met zogenaamde strodokken afgedicht.

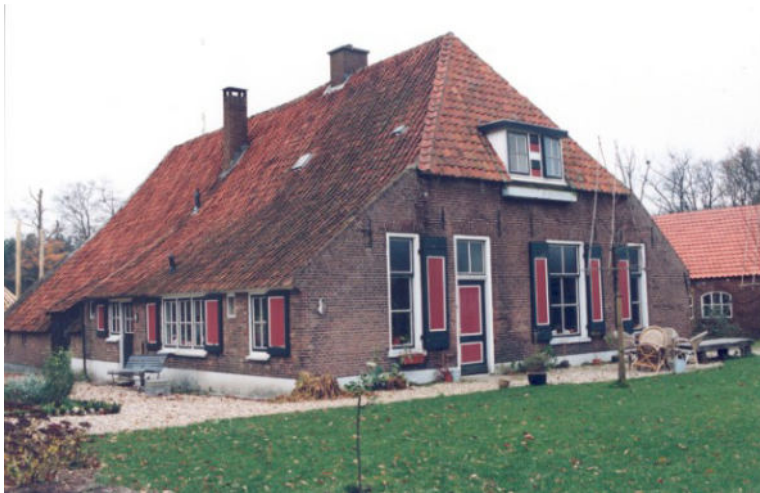
Foto 1983

Kelder, opkamer en een schoorsteen zijn gesloopt. Een deel van de gangmuur is gesloopt om plaats te maken voor de entree. Ook is er een toiletruimte gemaakt met een klein vierkant raam.

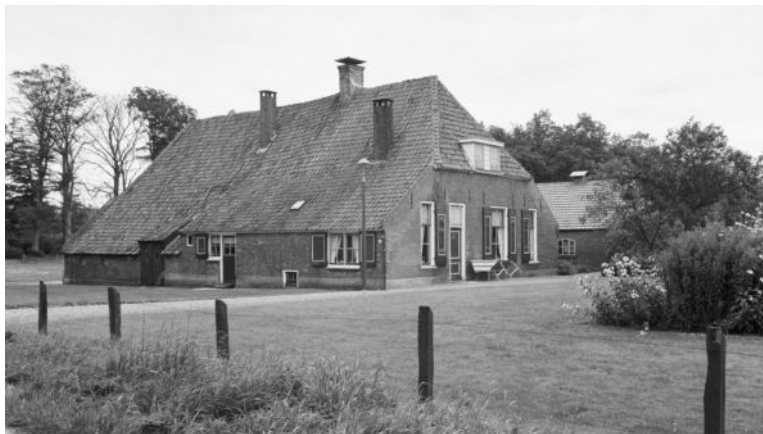
Foto 1978

Op deze foto is nog het kelderraam van de nu dichtgestorte kelder en het dakraam van de opkamer te zien. Rechts naast de opkamer bevond zich een keuken met eigen schoorsteen. Het woongedeelte is ca. 1900 enigszins verhoogd.

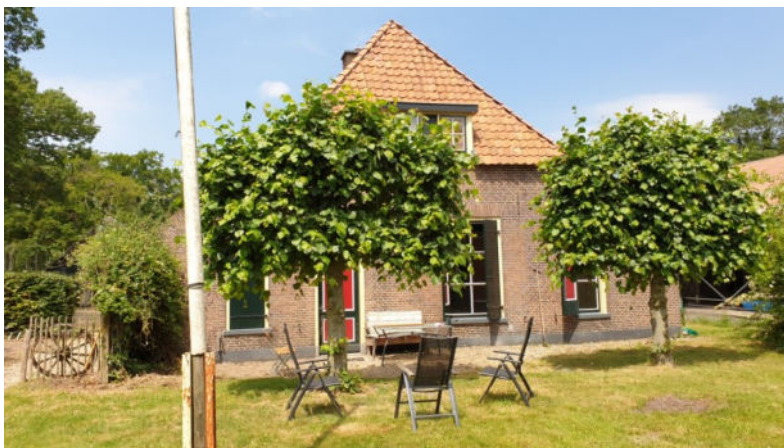
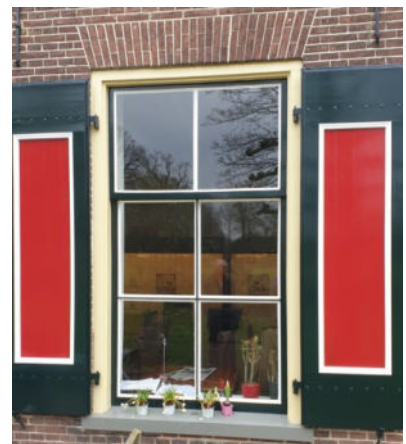
In de stenen voorgevel bevinden zich nu van links naar rechts het raam van de keuken, de voordeur welke in de keuken uitkomt, het raam van de heerd en een slaapkamerraam.

Engelenhove heeft een zesruitsschuifraam, met een tweedeling, deze werden vanaf 1850 gemaakt. De boerderijen behorende bij Kernhem (o.a. **Engelenhove**) zijn in de kleuren van Kernhem geschilderd. Dit is goed te zien aan de luiken.

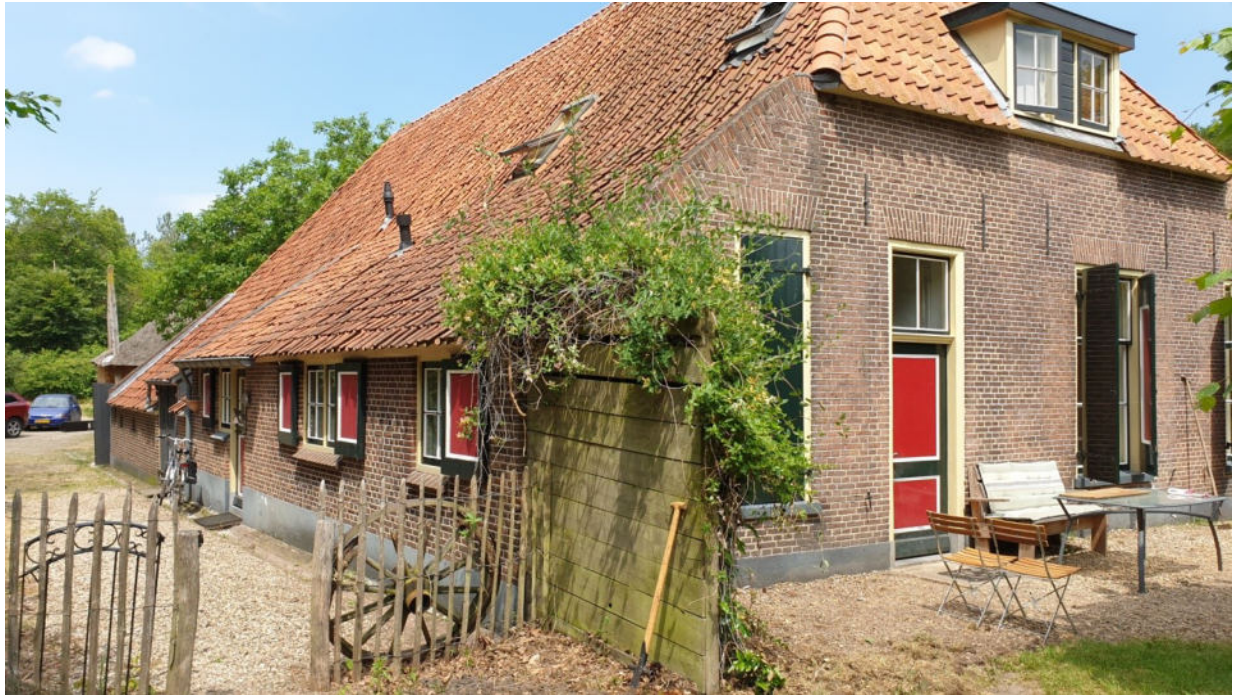
Van links naar rechts zien we stalramen van de deel, een dubbele houten deeldeer dan met een iets verspringend dak de geut (spoel/bijkeuken) met raam en deur en de ramen van de keuken. Waarvoor werd de dubbele deeldeer waarschijnlijk gebruikt? Een mogelijkheid is een grotere toegang voor een mestkar of ander 'gerij' in de situatie dat er nog een potstal op de deel of in de zijbeuk was.

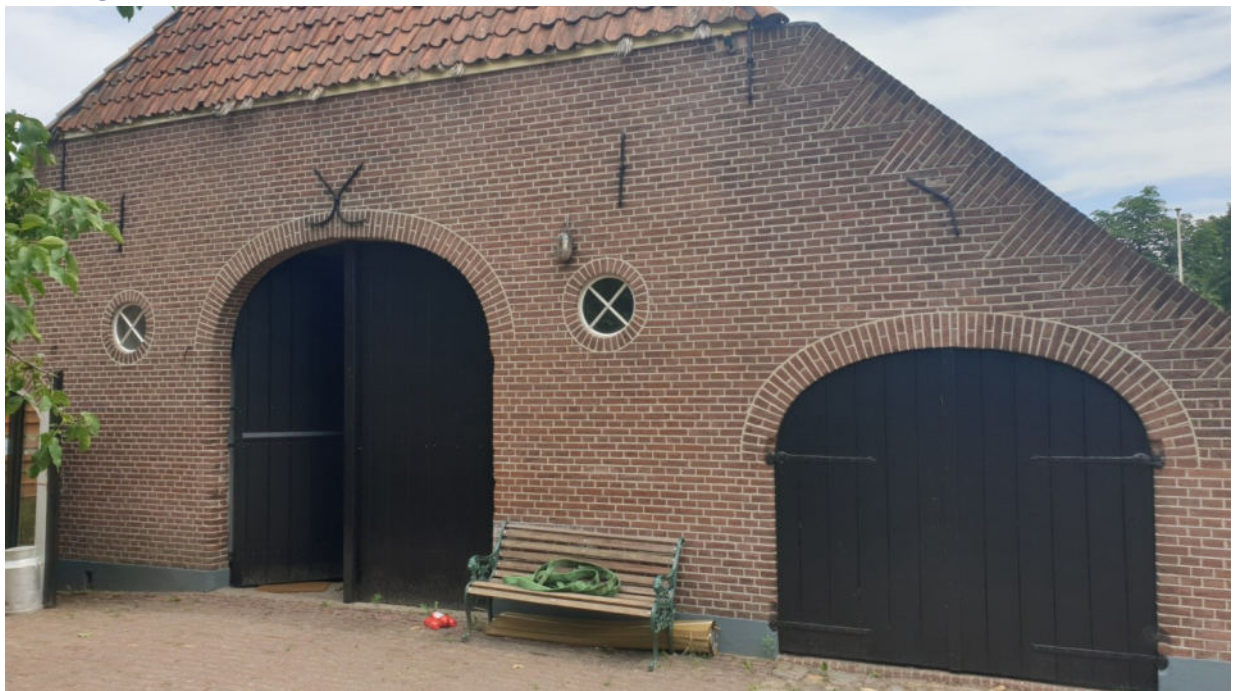
Bij de renovatie van de achtergevel heeft men om onbegrijpelijke reden het hooiluik dichtgemaakt. Een teken van luxe is het metselen van vlechtingen en de korfbogen boven de deeldeuren en mestdeuren.

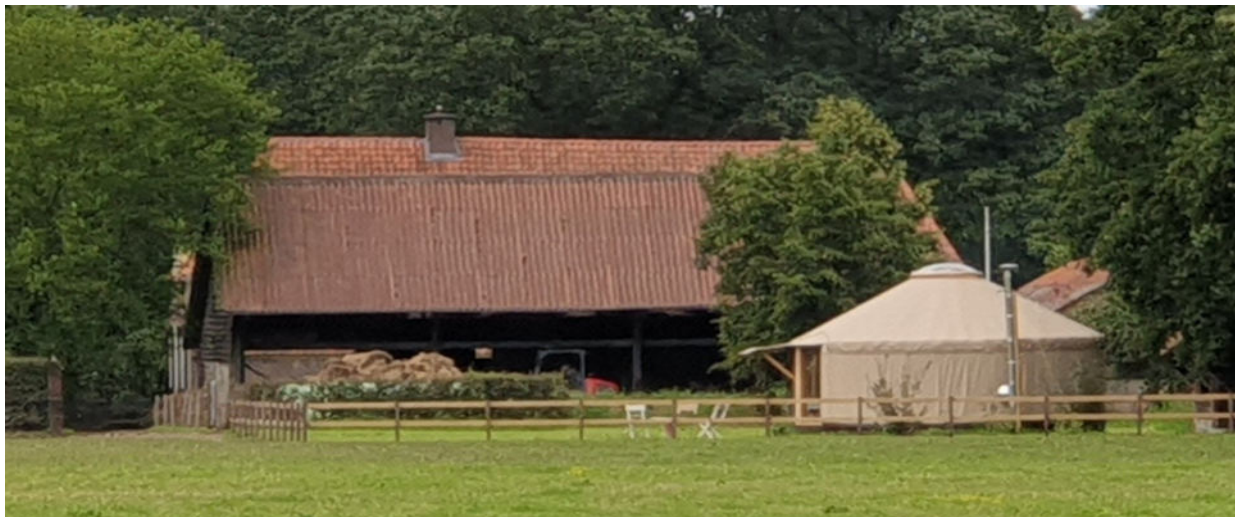
Een boerderij loopt naar de achtergevel af, dit is goed te zien op de foto. De dakrand van de nieuwe potstal loopt horizontaal en de daklijn van de boerderij is links (de woning) iets hoger dan rechts (de deel). Nu kan het water via een natuurlijke weg van de geut naar de deel en dan naar buiten stromen. In de achtergevel zat een opening om water af te voeren.

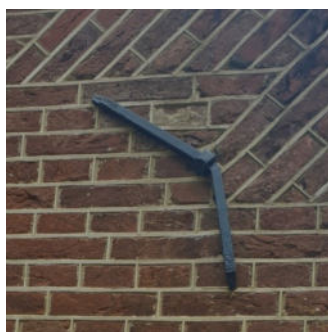
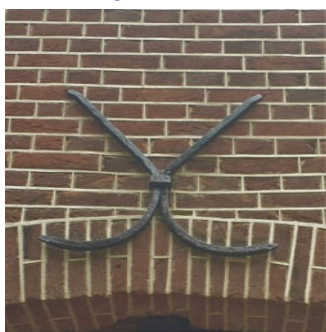
Muurankers

Muuranker met  
smidsteken het  
Andreaskruis

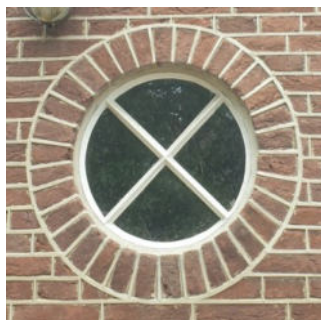
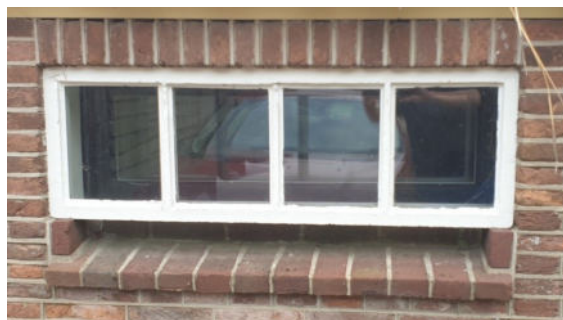
Bij Engelenhove zijn verschillende typen stalramen gebruikt. De (ronde) ramen geven de mogelijkheid om je te onderscheiden van andere boerderijen. Aan de stalramen kun je vaak zien wat voor een soort boerderij het is, kleine stalramen voor veestalling, grote stalramen voor licht op de dorsvloer, akkerbouw. Het rechthoekige raam is het meest recent.

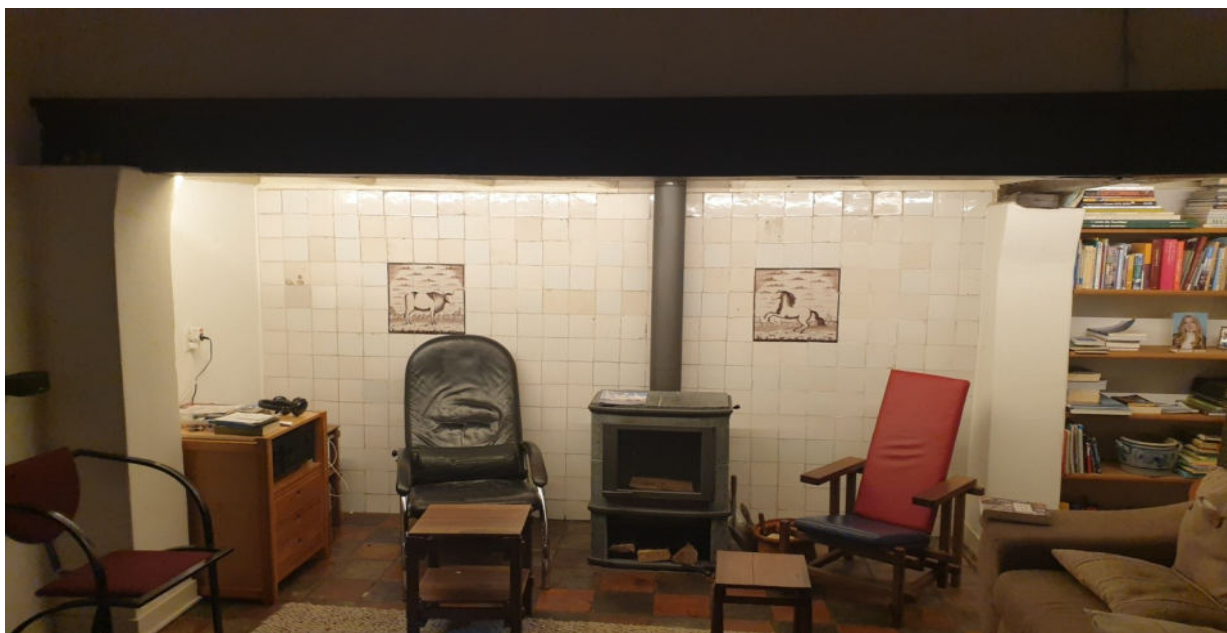
Foto 2023

Op de plattegrond komt je binnen in de entree, in de huidige situatie is de entree bij de keuken getrokken en is het toilet verplaatst. De heerd heeft twee karakteristieke tegeltableausi's voorstellende een koe en een paard.

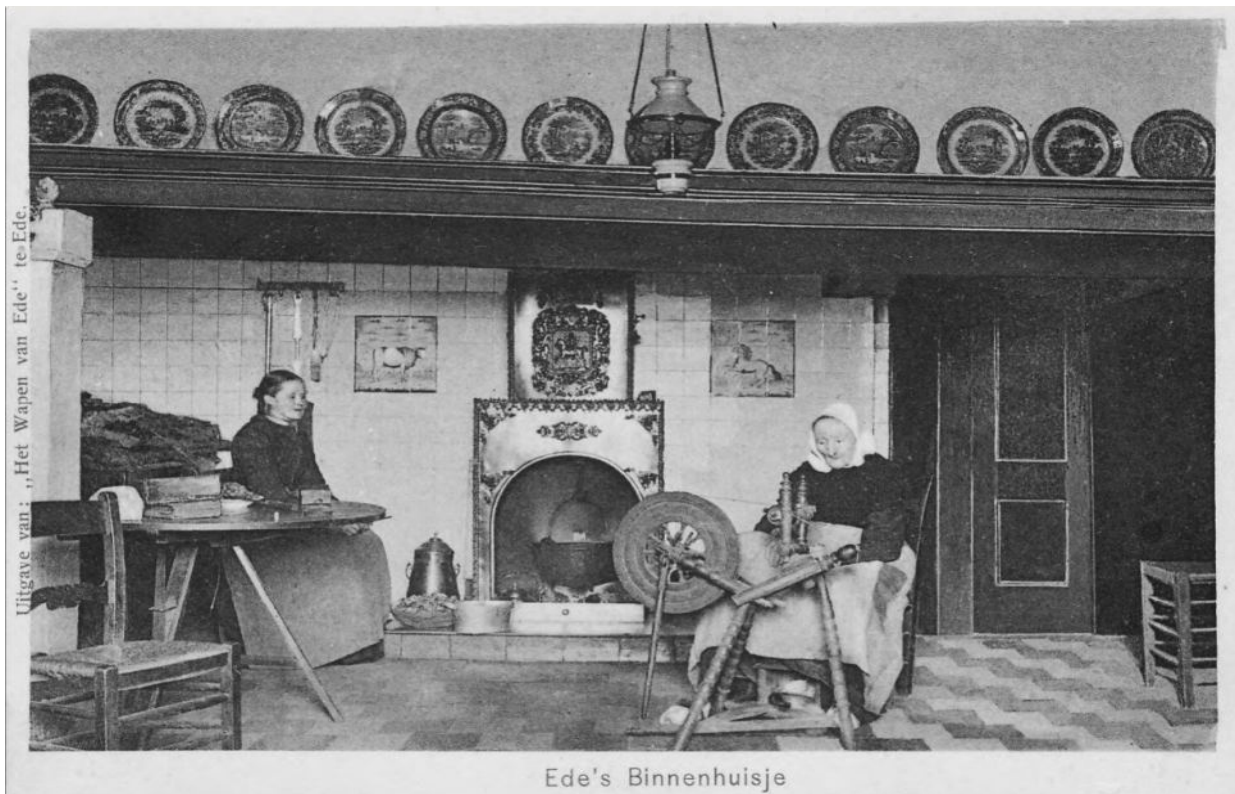
Foto 1900

De weduwe Hendrikje Wijnen-Wolfswinkel zit achter haar spinnewiel. Haar dochter Gijsbertje zit bij de haard onder de schouw. Hendrikje is driemaal getrouwd. Uit haar tweede huwelijk met Gijsbert Willem Willems is dochter Gijbertje geboren en zij is op 39 jarige leeftijd getrouwd met Maas van Veldhuizen. De schouw is tussen 1900 en nu verbouwd, waarschijnlijk tegelijkertijd met het afbreken van de bedstee.

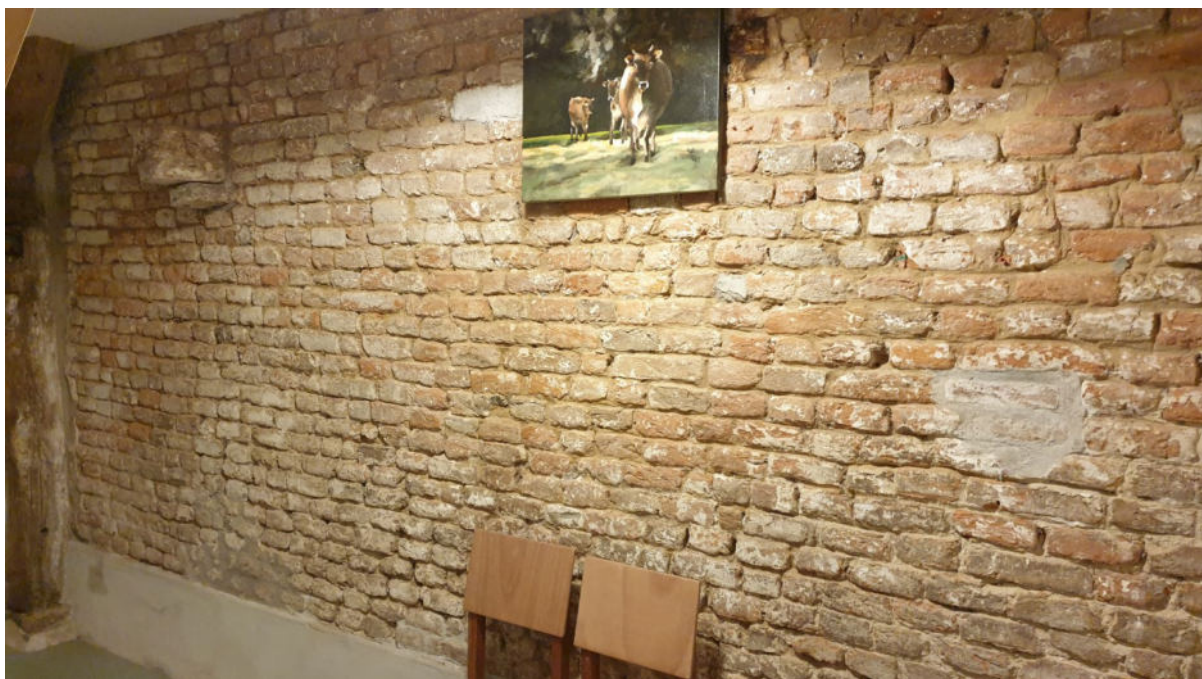
Foto 2023

Engelenhove heeft een bijzondere brandmuur, deze is waarschijnlijk gebouwd met stenen van het kasteel Kernhem en in plaats van kalkmortel is leem met zand en water als mortel gebruikt. Rond 1800 werd het metselen van baksteen met leem toegepast bij "hutten en geringe woningen" maar ook voor werk dat aan vuur is blootgesteld en dat is hier het geval. Om te voorkomen dat het leem uitdroogt moet deze muur een paar keer per jaar natgemaakt worden. Ook is op deze muur een dichtgemaakt gat te zien. Hier heeft waarschijnlijk een spionnetje gezeten. Via het spionnetje kon de boer zien wat er op de deel gebeurt.

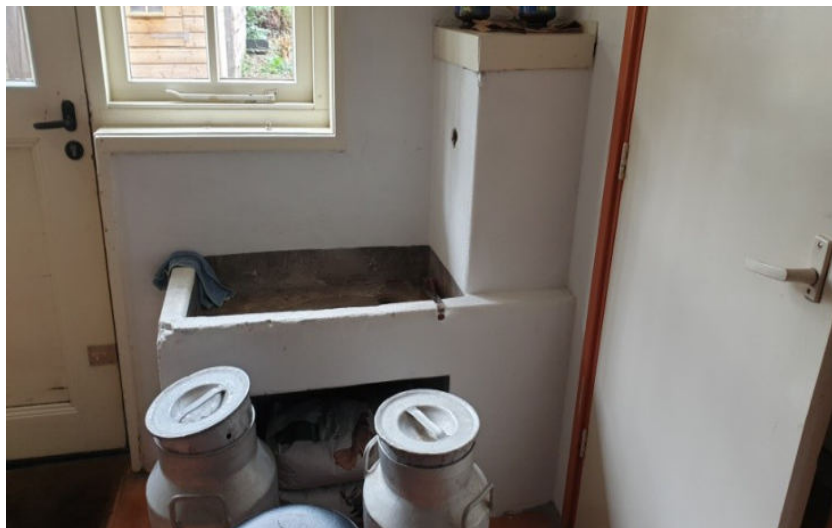
In de geut werd naast de dagelijkse werkzaamheden als het schoonmaken van melkimmers/bussen etc. gekarnd, kaas en boter gemaakt. Ook vond hier het voor-bereiden van het inmaken van groenten en het wekken van vlees en groente plaats. De toegang tot de kelder bevindt zich meestal in de geut.

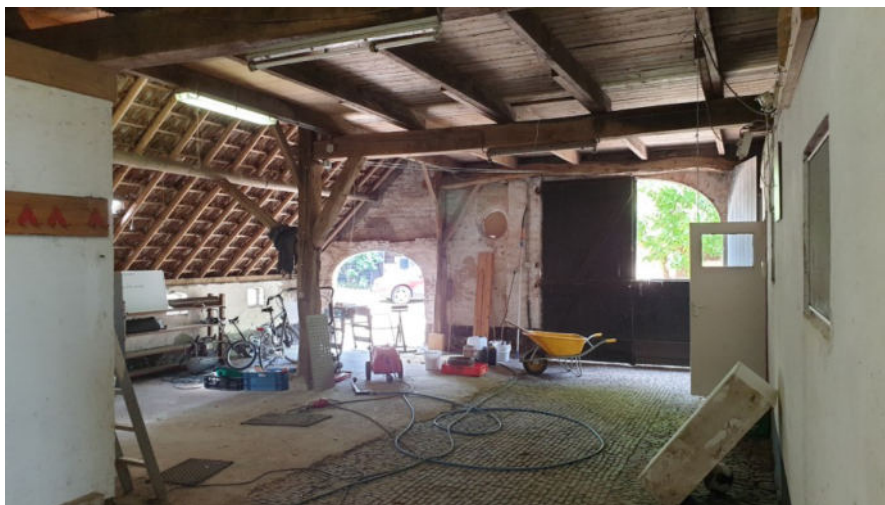
In de deel is deels nog de oude klinker vloer aanwezig. Ook het zware gebint is goed te zien daar een deel van het plafond ontbreekt.

Waarschijnlijk was hier vroeger een potstal en later een stal met een grup. Veel vee heeft er niet gestaan, wat varkens, kippen en koeien. Foto 2023

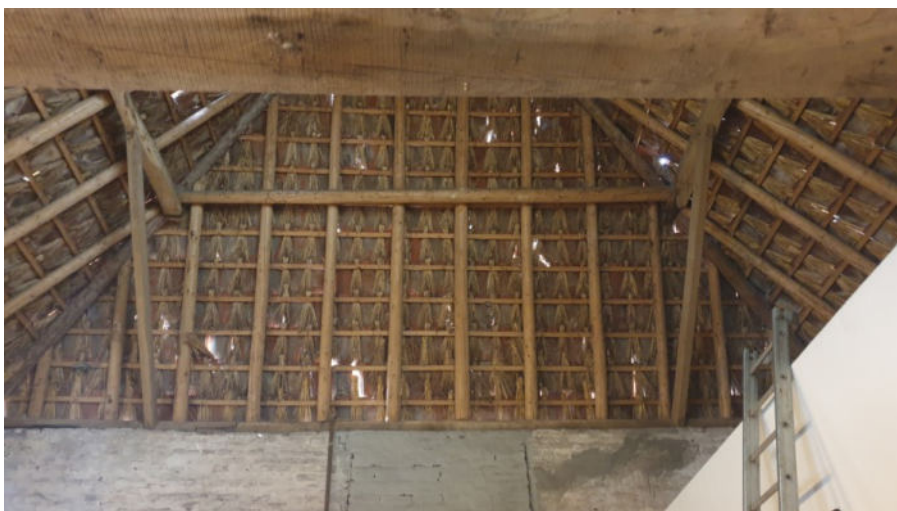
2023: kap constructie voormalige hooizolder en de strodokken

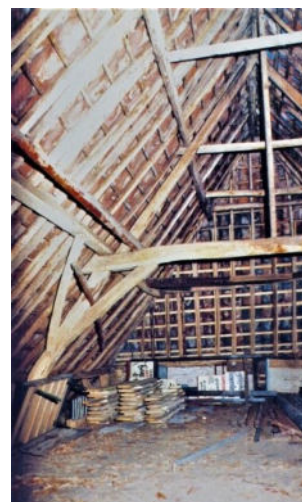
Hooizolder in 1983

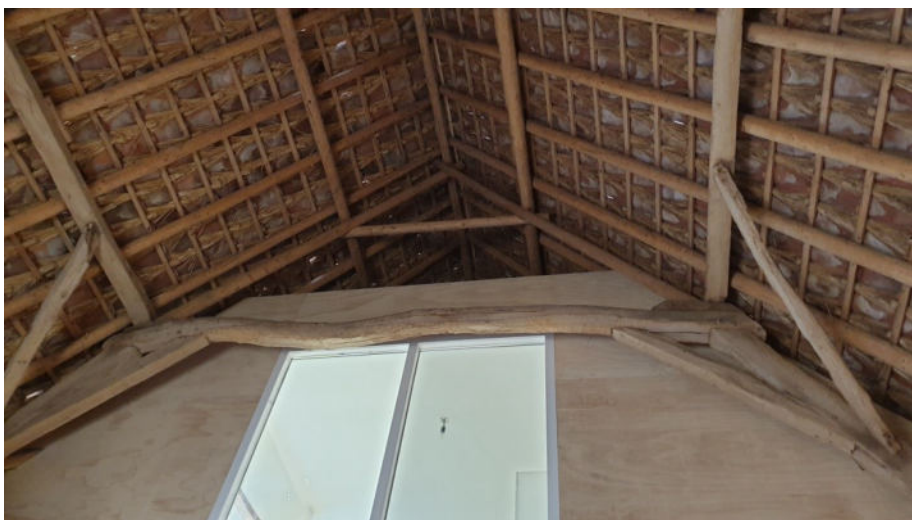
Foto: 2023 constructie van het kapgebint

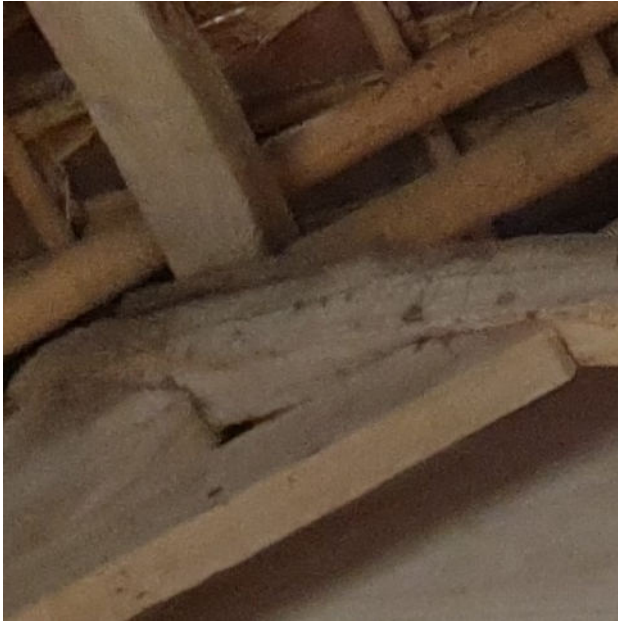
Het gebint van Engelenhove is gemerkt met telmerken. De telmerken bestaan uit gehakte telmerken (III) aan de ene zijde en met een guts gemaakte komvormige telmerken (OOO). Het gebruik van telmerken is een indicatie voor de ouderdom. De gebinten behoren tot **oudste** delen van de boerderij.

Foto 2023 Gegutste telmerken OOO

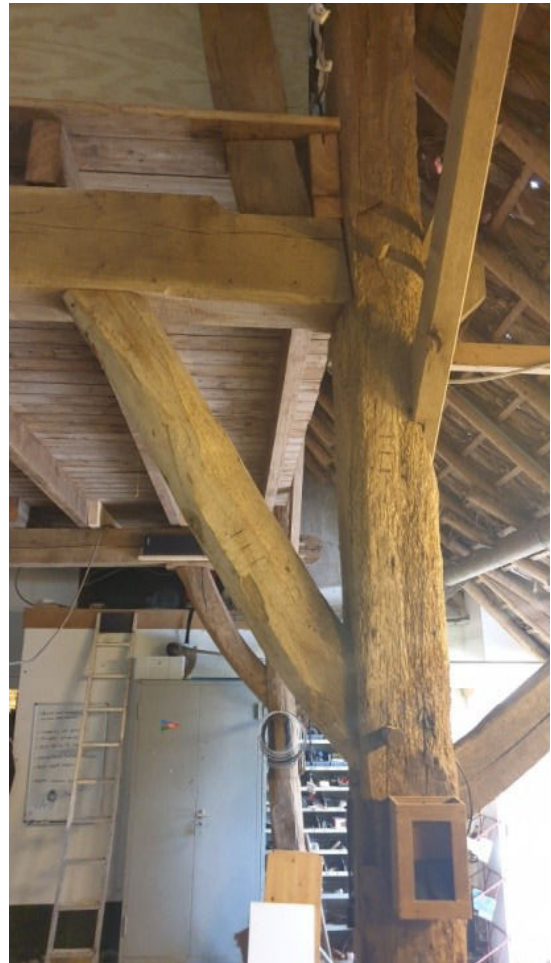
Foto 2023 Uigehakte telmerken III

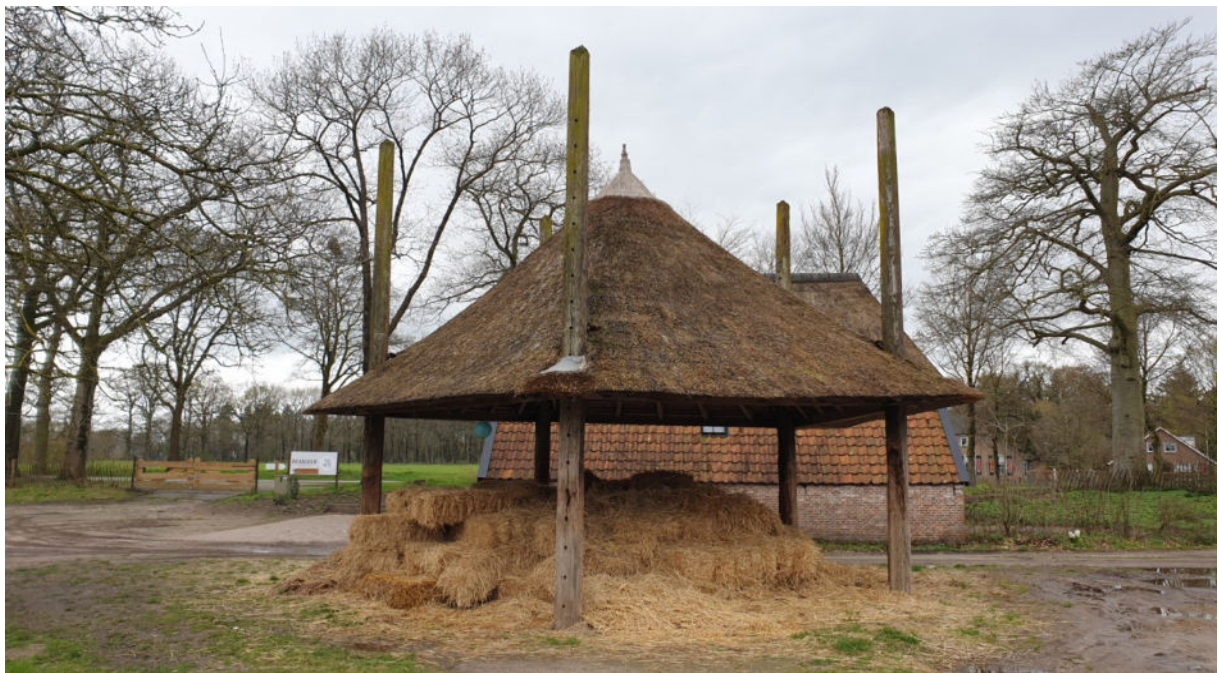
Er staat nog één hooiberg, een vijfroeder van rond 1900 waar er vroeger 3 stonden. Dit is een gemeentelijk monument, deze stond oorspronkelijk op het landgoed De Boom bij boerderij aan de Hamersveldseweg 146.

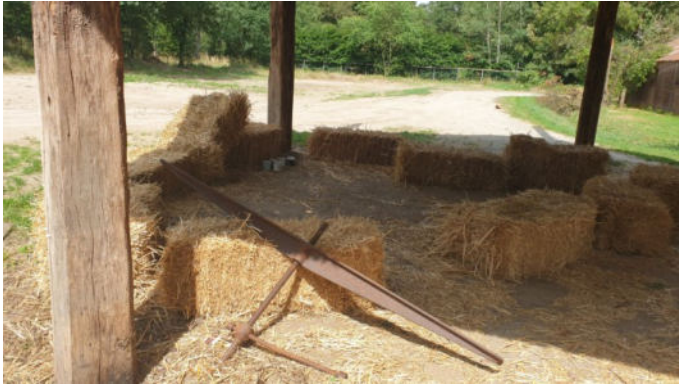
Foto 2023 Bergwinde, de stoel ontbreekt

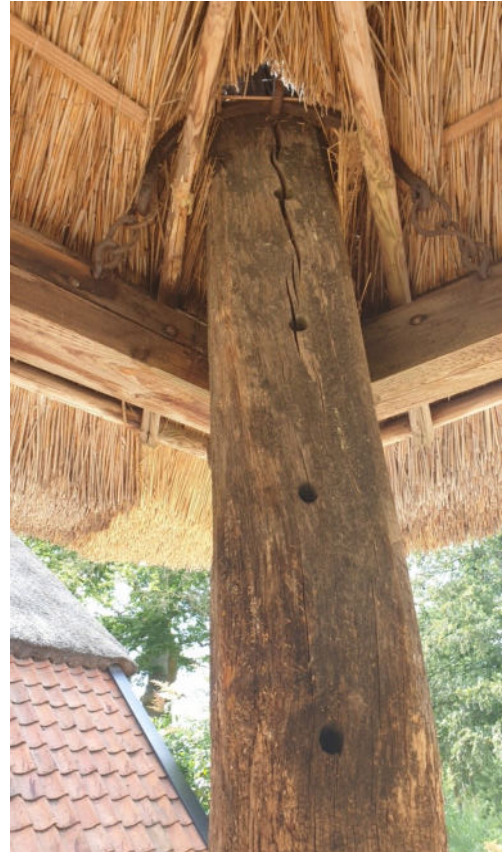
Het gewicht van de kap hangt aan vijf beugels. Zie rechter foto uit 2023.

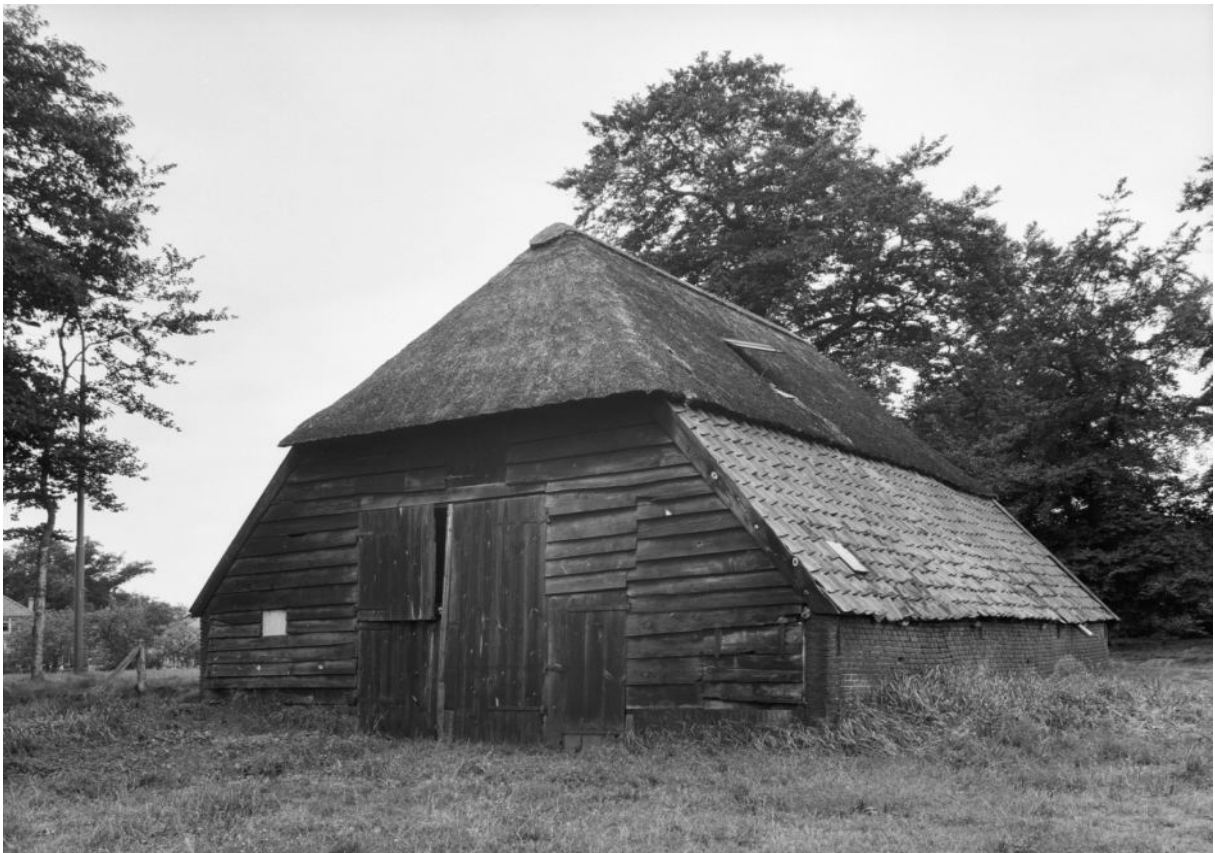
Op het erf staat een losse middenlangsdeel schuur (voormalige schaapskooi) onder een met riet en Hollandse pannen gedekt wolfdak; zijgevels in schoon metselwerk; kopgevels van gepotdekselde houten delen op bakstenen plint en met rechtgesloten dubbele deuren. Foto 1978

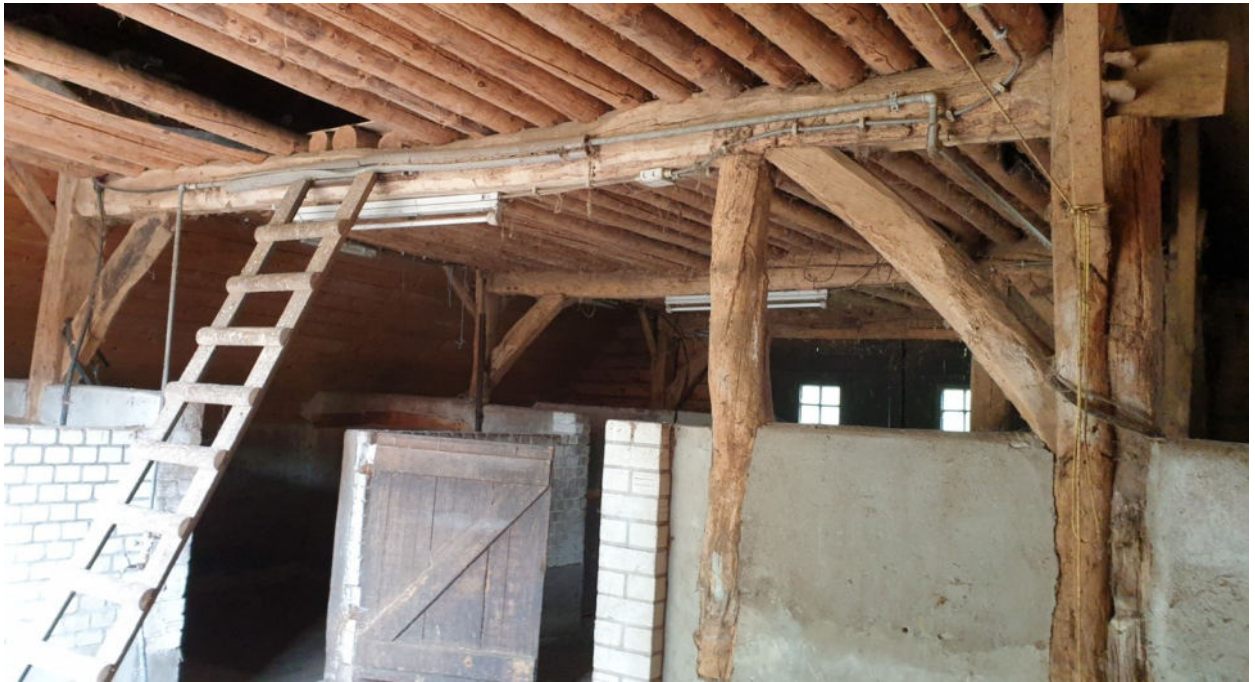
2021 in gebruik als paardenstal. De slieten zoals die vroeger in alle boerderijen gebruikt werden zijn hier nog goed te zien en deze zijn na de verbouwing tot een kleine eet en drink gelegenheid gehandhaafd.

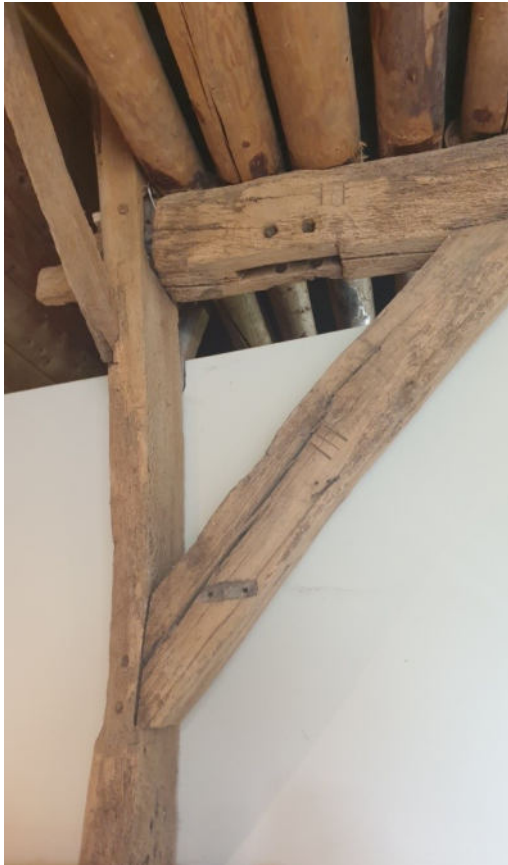
Ook in de wagenschuur zijn telmerken gebruikt voor het gebinte.

Foto's 2023 Uitgehakte telmerken III

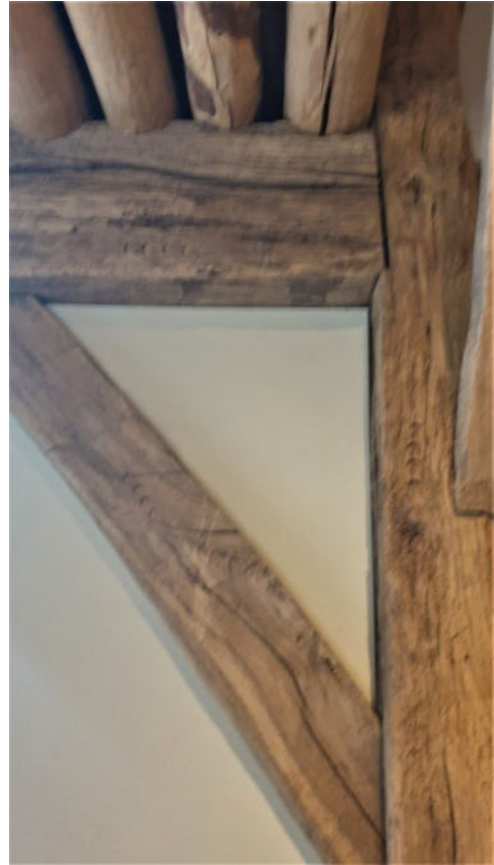
Met guts gestoken halve maantjes

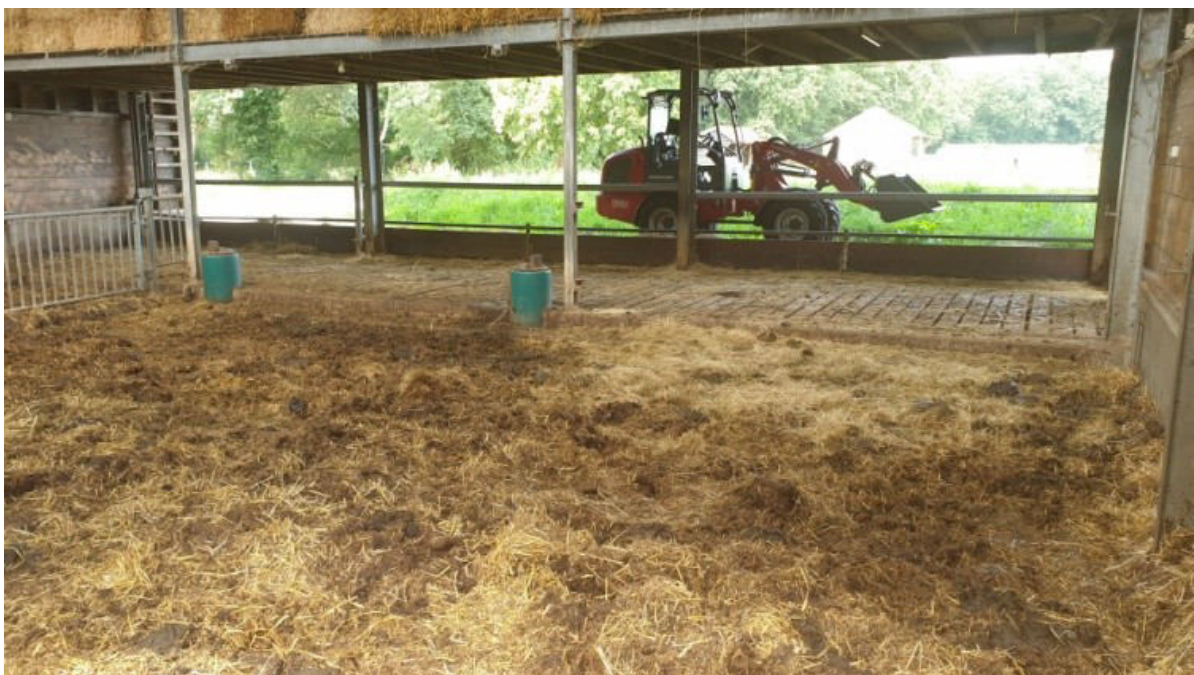
De potstal wordt weer gebruikt, zie de foto van een moderne potstal bij Engelenhove. Een potstal vermindert de emissie van milieuverontreinigende stoffen zoals stikstof.

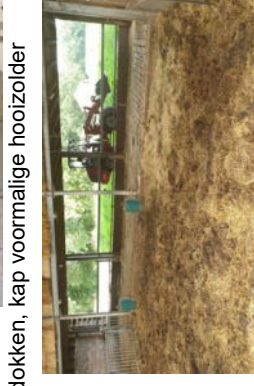
moderne potstal in bedrijf
